Rapport d'Inspection

ADRESSE DU BÂTIMENT INSPECTÉ

Exemple De Rapport, De l'inspecteur, QC,

Préparé par:François Perron

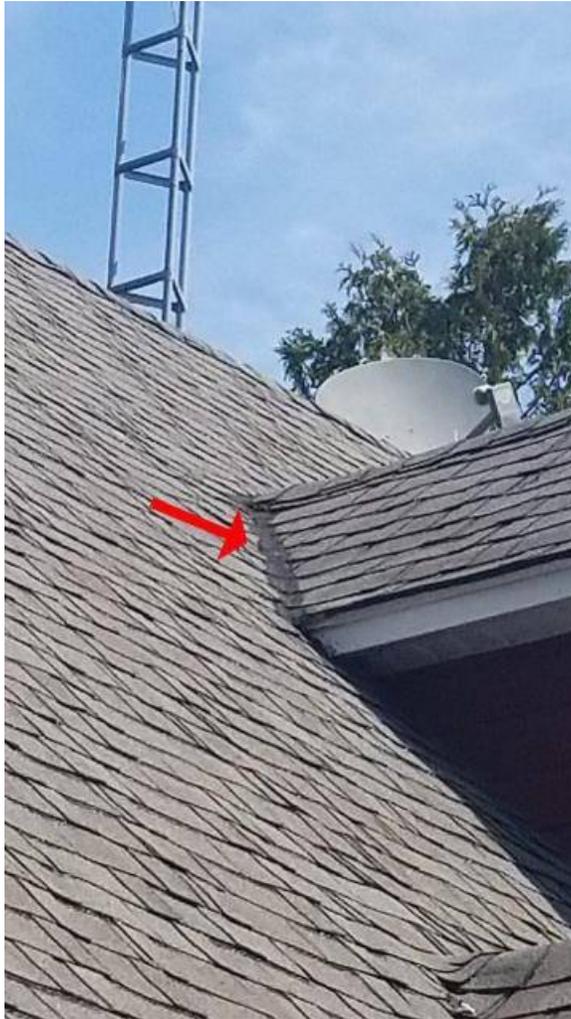
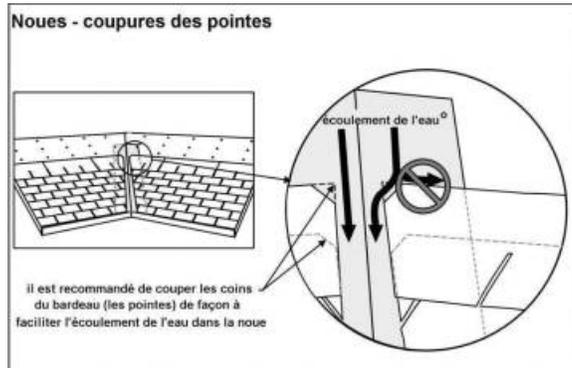
Lors de notre inspection nous avons observé le et/ou les solins de noue, et nous avons constaté que des réparations artisanal ont été fait, tel que l'ajout de scellant. Le revêtement de toit protège le bâtiment contre les intempéries. L'inspecteur ne peut se prononcer sur la qualité des réparations, mais la possibilité d'infiltration d'eaux est accrue et ainsi causer des dommages à la structure et à l'isolation. Nous vous recommandons de faire évaluer et corriger cette situation par un couvreur

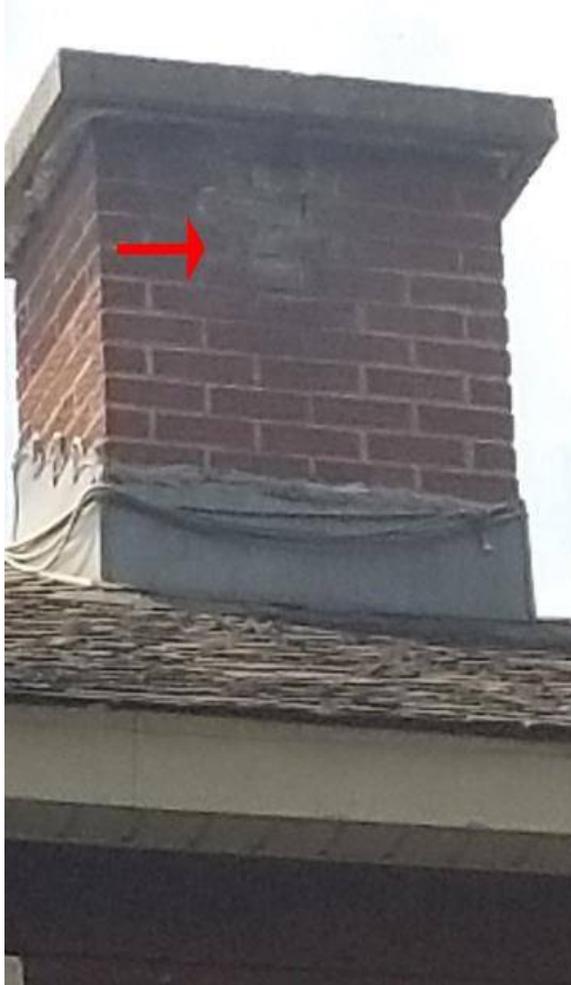
Lors de notre inspection nous avons observé la cheminée de maçonnerie, et nous avons constaté des traces d'efflorescence. Ce phénomène se produit lors d'une infiltration d'eau dans la brique et/ou un surplus d'humidité. La cheminée a comme fonction de laisser évacuer les gaz de combustion. Nous ne pouvons déterminer l'origine exacte car seul une expertise approfondie peut en déterminer la cause. Nous vous recommandons de faire corriger cette situation par un maçon licencié, qui pourra évaluer sur place les correctifs appropriés.

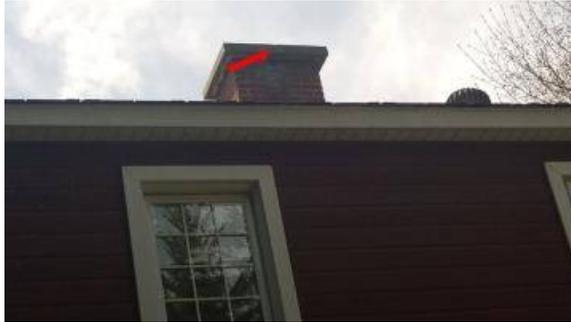
Lors de notre inspection nous avons observé une cheminée, et nous avons constaté que la couronne sur le dessus de la cheminée est fendue. Cette situation pourrait permettre à l'eau et la neige de pénétrer à l'intérieur de la cheminée et causer des dommages qui ne sont pas visibles lors d'une inspection visuelle. Nous vous recommandons de faire évaluer et corriger cette situation par une personne qualifiée.

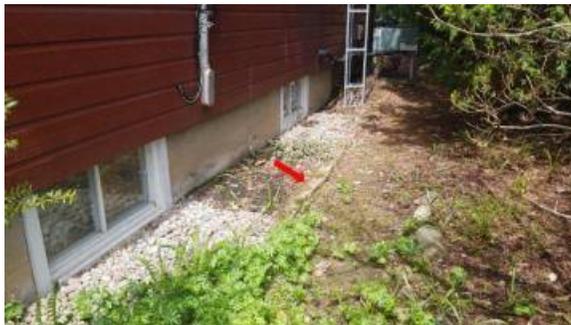
Lors de notre inspection nous avons observé le terrain, et nous avons constaté que le terrain de la propriété est relativement plat. Cette configuration n'encourage pas une bonne évacuation des eaux loin du bâtiment. Cette situation encourage l'infiltration d'eau à l'intérieur du bâtiment et des excès d'humidité au sous-sol. Pour assurer un écoulement des eaux de pluie et de fonte des neiges loin du bâtiment il est important d'avoir des pentes positives. La pente de terrain idéale est de un pouce de dénivèlement pour chaque pied jusqu'à 6 pieds.

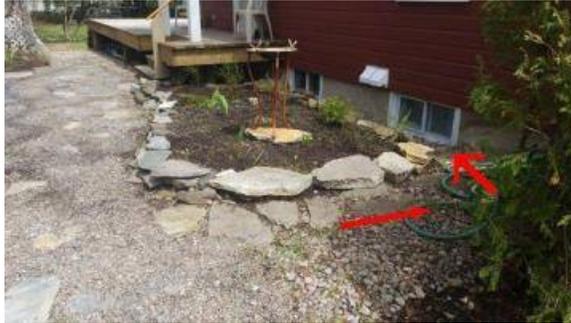
Lors de notre inspection nous avons observé le terrain et nous avons constaté qu'il y a une pente négative près de la fondation. Cette situation sollicite anormalement le drainage des fondations et peut favoriser des infiltrations d'eau et des excès d'humidité au sous-sol. Pour assurer un écoulement des eaux de pluie et de fonte des neiges loin du bâtiment il est important d'avoir des pentes positives. La pente de terrain idéale est de un pouce de dénivellation pour chaque pied jusqu'à 6 pieds. Nous vous recommandons de faire évaluer et corriger

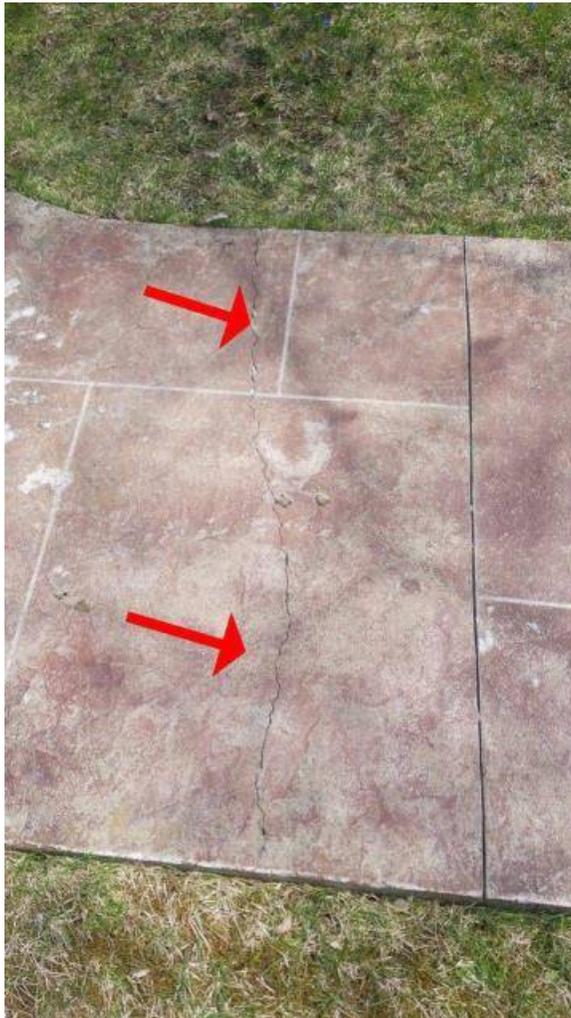
Lors de notre inspection nous avons observé un trottoir en béton coulé et nous avons constaté qu'il y a des fissures et des dommages sur le trottoir. Les trottoirs sont les principaux chemins pour accéder au bâtiment, ils se doivent d'être plat uniforme et sans anomalie pour la sécurité des personnes. Nous vous recommandons de faire évaluer et corriger cette situation par une personne qualifiée.

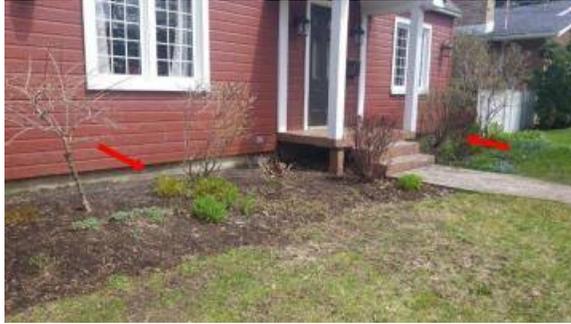
Lors de notre inspection nous avons observé une et/ou des plates-bandes près du bâtiment. Les plates-bandes agissent comme des éponges en absorbant l'eau au lieu de la drainer loin de la maison, ce qui encourage un excédent d'eau autour du bâtiment. Afin de réduire la possibilité d'humidité au sous-sol causée par un supplément d'eau contre la fondation, l'inspecteur recommande d'enlever les plates-bandes qui sont situées contre la fondation et qui encouragent un niveau d'humidité élevé. Il sera

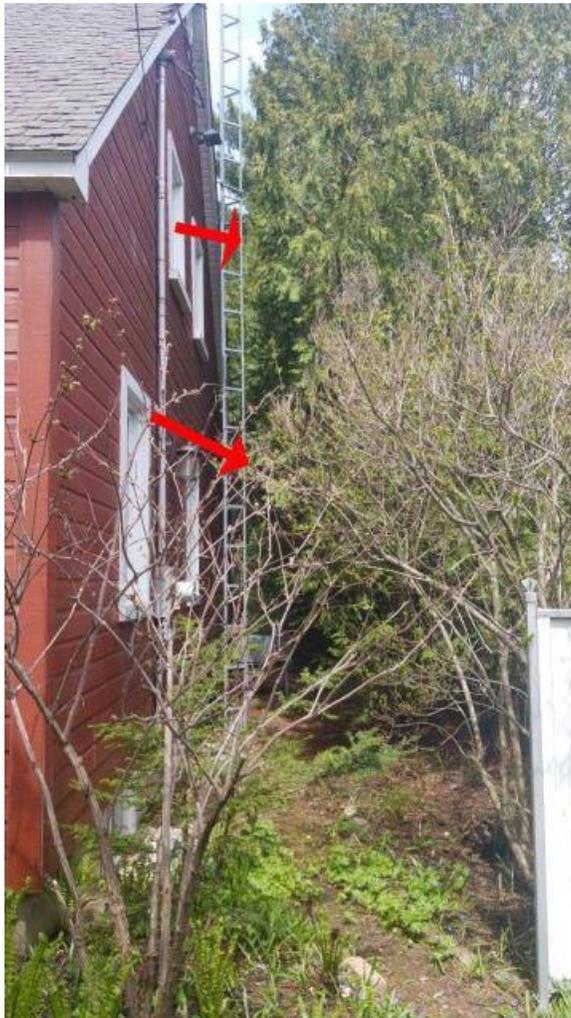
Lors de notre inspection nous avons observé des arbustes et/ou arbres près de la maison. Il est recommandé de les émonder régulièrement pour contrôler leur croissances. Les branches ont un effet abrasif sur le revêtement du bâtiment. Nous vous recommandons de garder une distance entre le revêtement et celle-ci pour éviter tout bris et/ou problème potentiel.

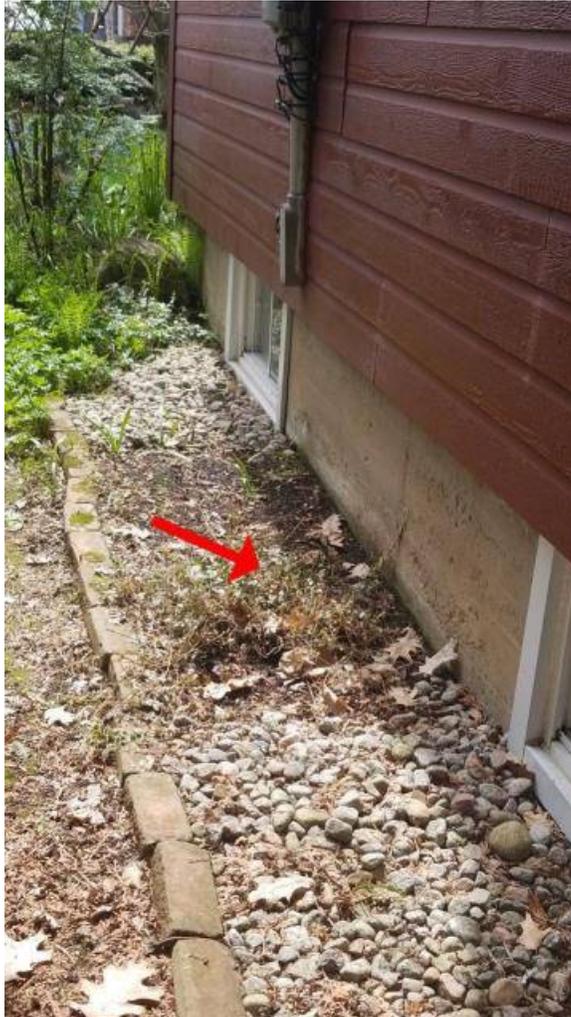
Lors de notre inspection nous avons observé une et/ou des plates-bandes près du bâtiment. Les plates-bandes agissent comme des éponges en absorbant l'eau au lieu de la drainer loin de la maison, ce qui encourage un excédent d'eau autour du bâtiment. Afin de réduire la possibilité d'humidité au sous-sol causée par un supplément d'eau contre la fondation, l'inspecteur recommande d'enlever les plates-bandes qui sont situées contre la fondation et qui encouragent un niveau d'humidité élevé. Il sera aussi important d'aménager des pentes positives pour encourager un déversement des eaux loin de la maison.

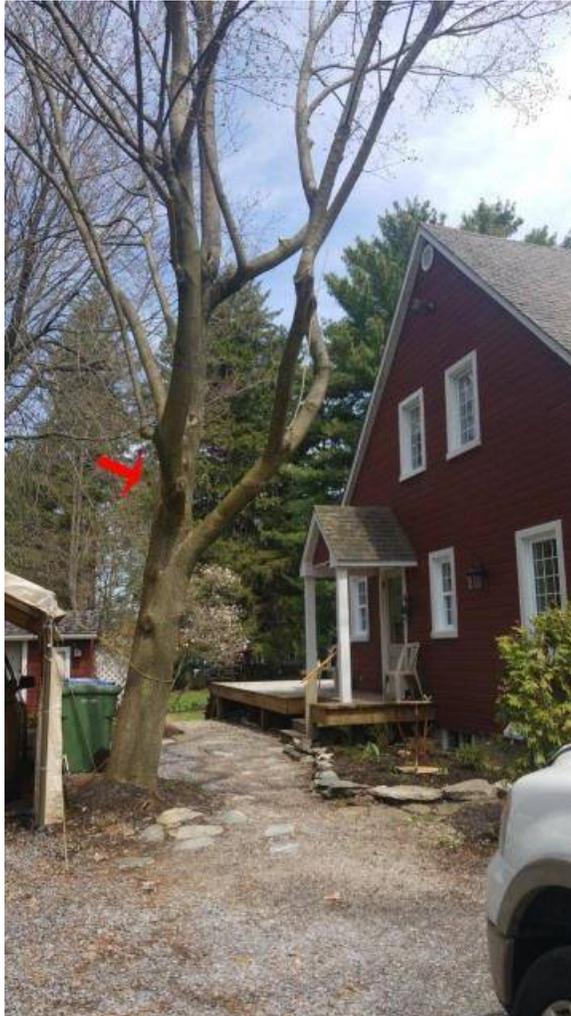
Lors de notre inspection nous avons observé qu'il y a un arbre mature à moins de 20 pieds de la fondation. Certains arbres, arbustes et vignes peuvent endommager l'immeuble incluant certains éléments sous-terrain tel les systèmes de drain français, les conduites d'égouts ou d'aqueduc ainsi que des dommages aux aménagements paysagers (trottoirs, allées, pavé, etc). Nous recommandons de les enlever lorsqu'ils sont un risque de dommage ou danger à l'immeuble incluant les éléments sous-terrain. Exemples : Érable argenté : Lorsqu'il est planté à proximité d'un bâtiment dans un sol argileux, les racines assèchent l'argile et provoquent un affaissement des murs de fondation. Les dommages sont considérés comme étant majeurs et très onéreux, car nécessitant le pieutage d'une partie des murs de fondation. L'inspecteur ne peut confirmer s'il y a ou aura des dommages directement liés aux racines d'arbres.

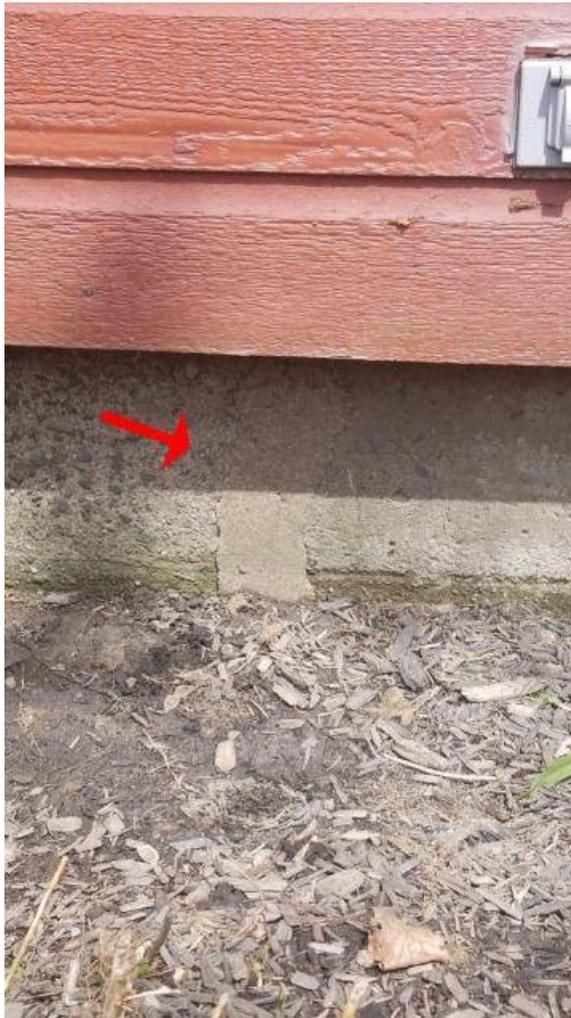
Lors de notre inspection nous avons observé une fondation en béton coulé et nous avons constaté des réparations antérieures sur le mur de la fondation. Nous vous recommandons de voir avec le propriétaire pour plus d'informations sur la nature des réparations et sa garantie.

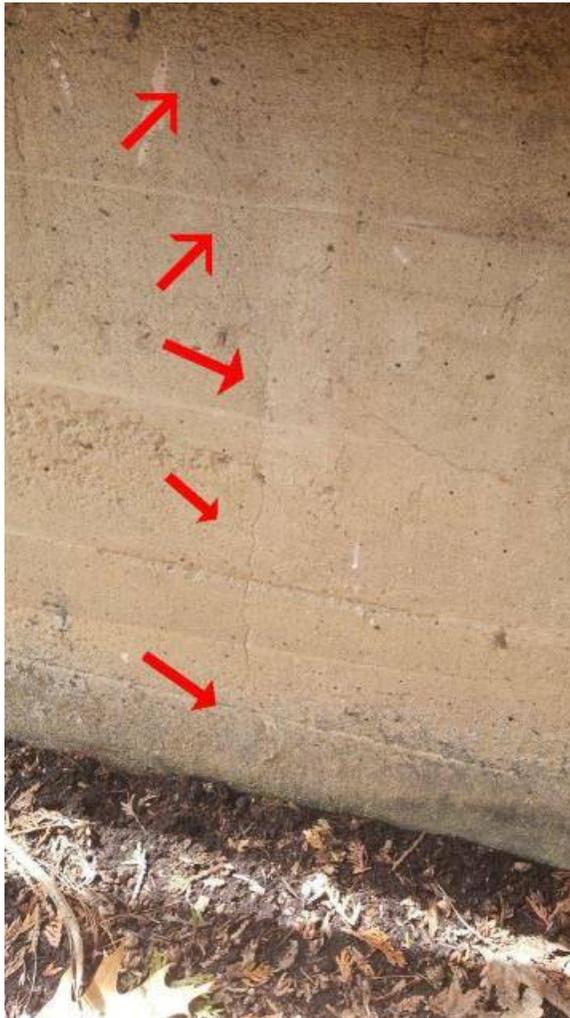
Lors de notre inspection nous avons observé une fondation en béton coulé et nous avons constaté la présence d'une fissure mineure. Vérifier régulièrement et noter tout agrandissement des fissures. Si une fissure s'agrandit, une expertise par un spécialiste doit être réalisée. Nous vous recommandons de faire réparer les fissures apparentes par un spécialiste, et ce, pour éviter que l'eau n'y pénètre et n'aggrave leur état lors des cycles de gel et dégel. Une fissure non réparée représente un risque d'infiltration d'eau.

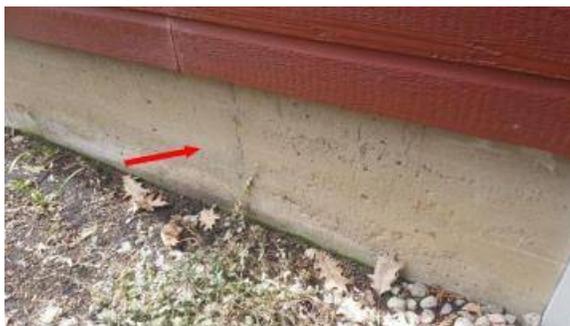
Lors de notre inspection nous avons observé une fondation et nous avons constaté qu'il n'y a pas de crépi. Le crépi sert à protéger le béton de la fondation et est aussi pour un aspect d'ordre esthétique. Nous vous recommandons de faire évaluer et corriger cette situation par une personne qualifiée.

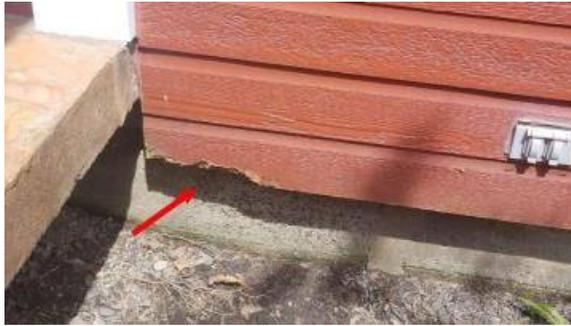
Lors de notre inspection nous avons observé le revêtement, et nous avons constaté qu'il y a une section du parement qui est endommagé. Le revêtement extérieur est une protection contre les intempéries (vent, eau, neige), et il protège la structure interne du bâtiment. Cette situation pourrait favoriser l'infiltration d'eau et les risques de dégradation des composantes internes et de favoriser la prolifération de moisissures. Nous vous recommandons de faire évaluer et corriger cette situation par un entrepreneur licencié.

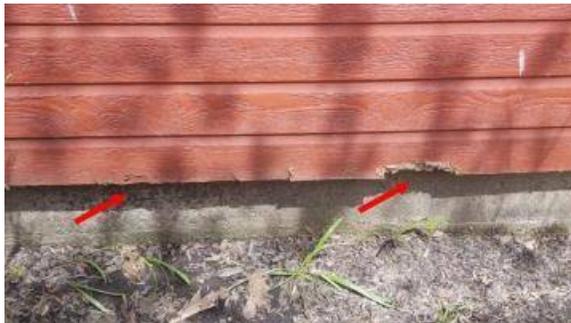
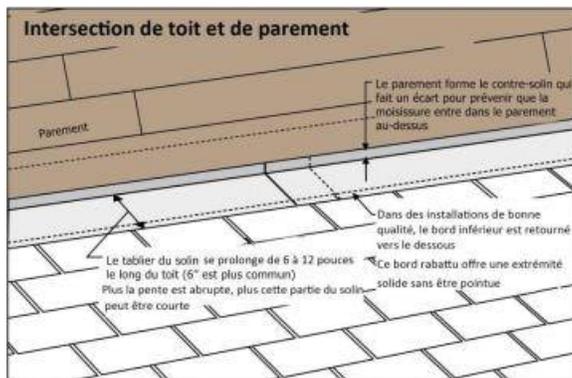
Lors de notre inspection nous avons constaté que le dégagement entre la toiture et le revêtement mural est insuffisant. Un dégagement de 2 pouces est recommandé entre le revêtement du toit et le recouvrement mural. L'absence de ce dégagement peut entraîner des dommages à la structure de bois. L'inspecteur ne peut confirmer la présence ou non d'un solin. Nous vous recommandons de faire évaluer et corriger cette situation par un entrepreneur licencié.

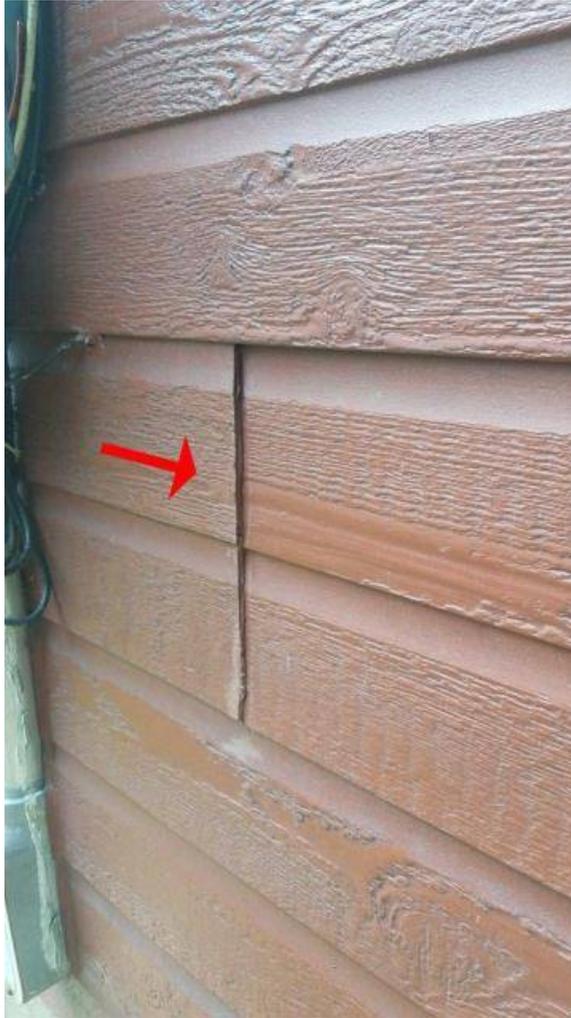
Lors de notre inspection nous avons observé le revêtement, et nous avons constaté qu'une section du parement n'est pas fixée correctement à la structure. Le revêtement extérieur est une protection contre les intempéries (vent, eau, neige), et il protège la structure interne du bâtiment. Cette situation pourrait favoriser l'infiltration d'eau et les risques de dégradation des composantes internes et de favoriser la prolifération de moisissures, et augmente les risques d'être arraché par le vent. Nous vous recommandons de faire évaluer et corriger cette situation par un entrepreneur licencié.

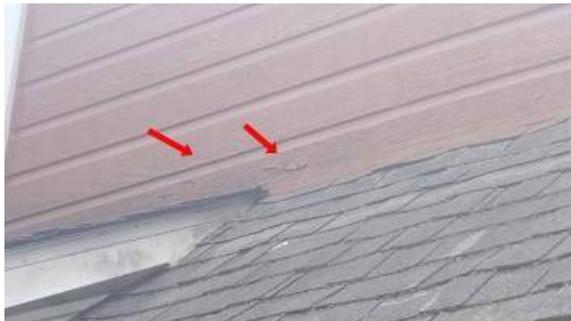
Lors de notre inspection nous avons observé le revêtement, et nous avons constaté qu'il y a une section du parement qui est endommagé. Le revêtement extérieur est une protection contre les intempéries (vent, eau, neige), et il protège la structure interne du bâtiment. Cette situation pourrait favoriser l'infiltration d'eau et les risques de dégradation des composantes internes et de favoriser la prolifération de moisissures. Nous vous recommandons de faire évaluer et corriger cette situation par un entrepreneur licencié.

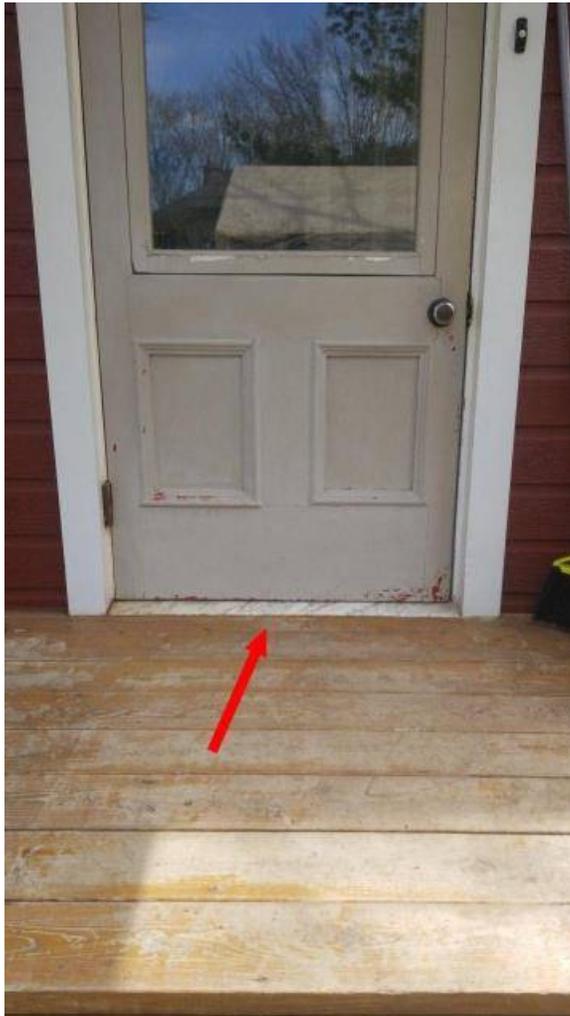
Nous avons observé une et/ou des portes extérieur, et nous avons constaté un dégagement insuffisant du seuil avec le plancher et/ou le sol. Situation à surveiller. Selon la SCHL (Société canadienne d'hypothèque et de logements), un dégagement minimal de 150 mm (6 pouces) doit être respecté entre le cadrage inférieur de la porte et le niveau des sols. Cette situation expose le bas de la porte à l'eau et l'humidité, risque d'infiltration d'eau qui pourrait endommager les composantes internes putrescibles du bâtiment, et favoriser la prolifération des moisissures. Nous vous recommandons de faire évaluer et corriger cette situation par une personne qualifiée.

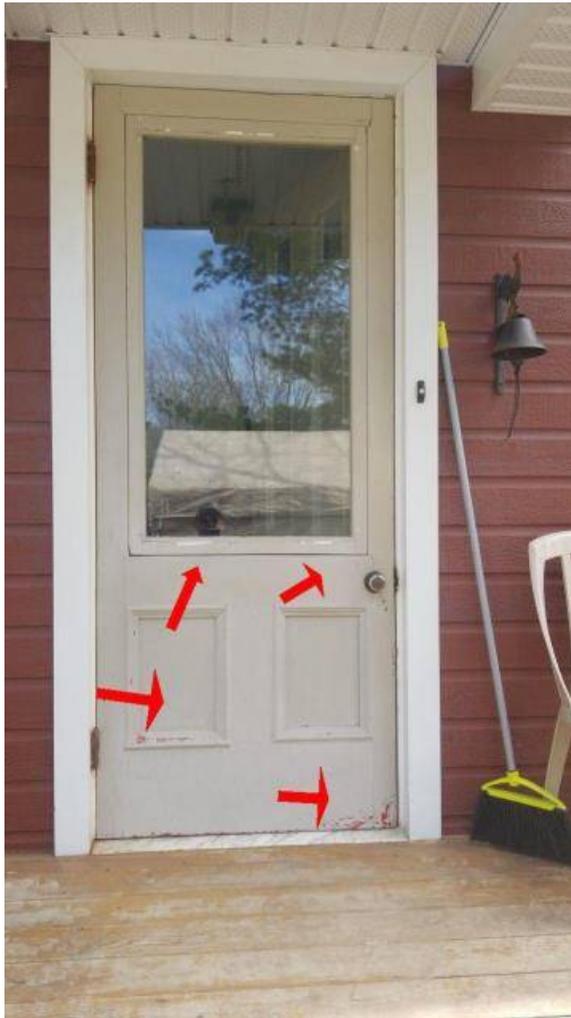
Lors de notre inspection nous avons observé une et/ou des portes en bois, et nous avons constaté que la teinture et/ou peinture est endommagées. Les portes extérieures doivent résister aux intempéries. Nous vous recommandons de faire évaluer et corriger cette situation par une personne qualifiée.

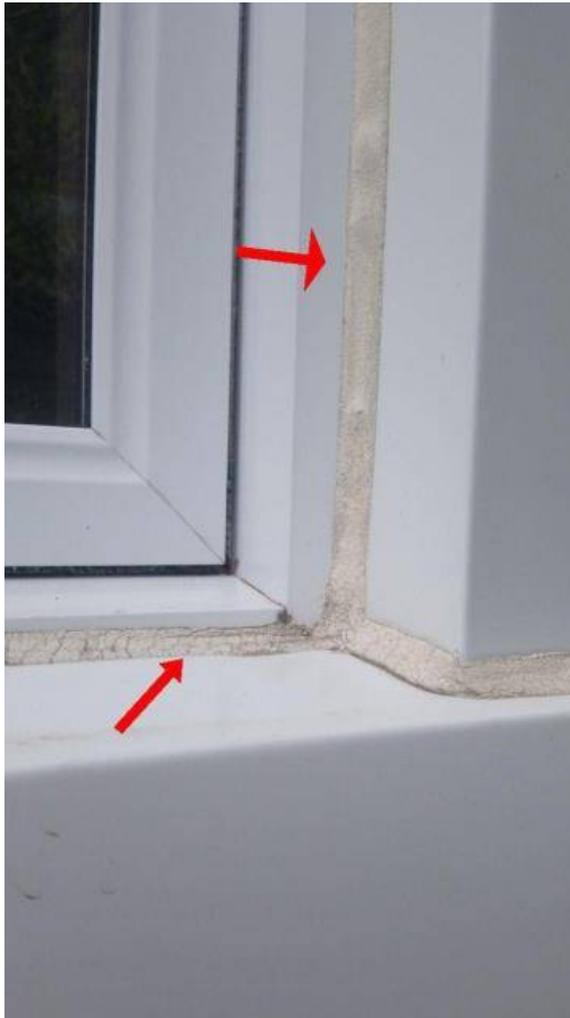
Lors de notre inspection nous avons observé le scellant au pourtour de la et/ou les fenêtres et nous avons constaté qu'il est fissuré et/ou vieux à certains endroits. Les joints de scellement au pourtour des ouvertures, joue un rôle important dans l'étanchéité du bâtiment, car il prévient les infiltration d'eau, d'air et d'insectes. Cette situation pourrait favoriser la propagation de moisissure et de la pourriture sur les composantes putrescibles du bâtiment. Nous vous recommandons de faire appel à une compagnie spécialisée dans le domaine pour refaire le calfeutrage au besoin.

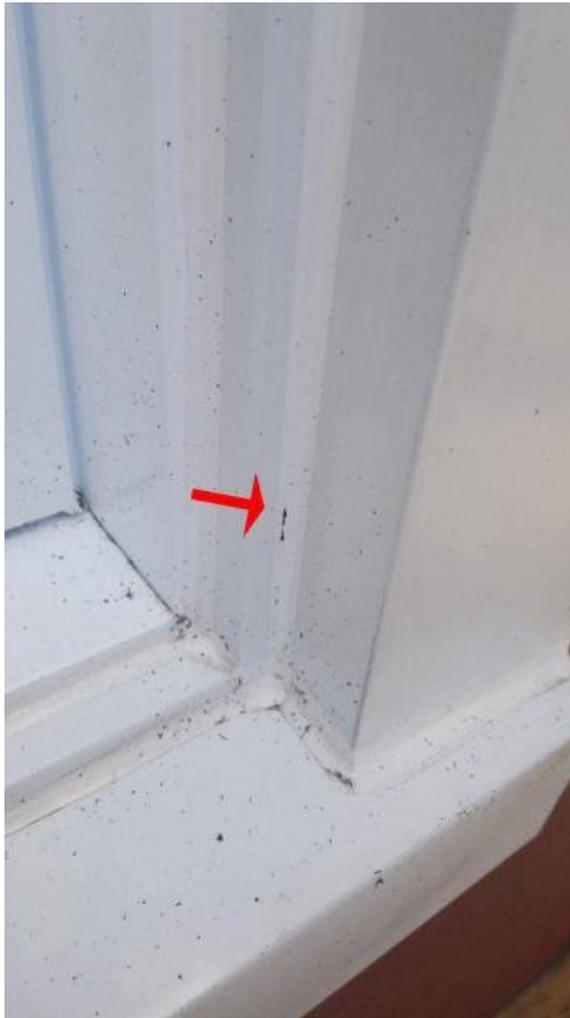
Lors de notre inspection nous avons observé le scellant au pourtour de la et/ou les fenêtres et nous avons constaté qu'il est fissuré et/ou vieux à certains endroits. Les joints de scellement au pourtour des ouvertures, joue un rôle important dans l'étanchéité du bâtiment, car il prévient les infiltration d'eau, d'air et d'insectes. Cette situation pourrait favoriser la propagation de moisissure et de la pourriture sur les composantes putrescibles du bâtiment. Nous vous recommandons de faire appel à une compagnie spécialisée dans le domaine pour refaire le calfeutrage au besoin.

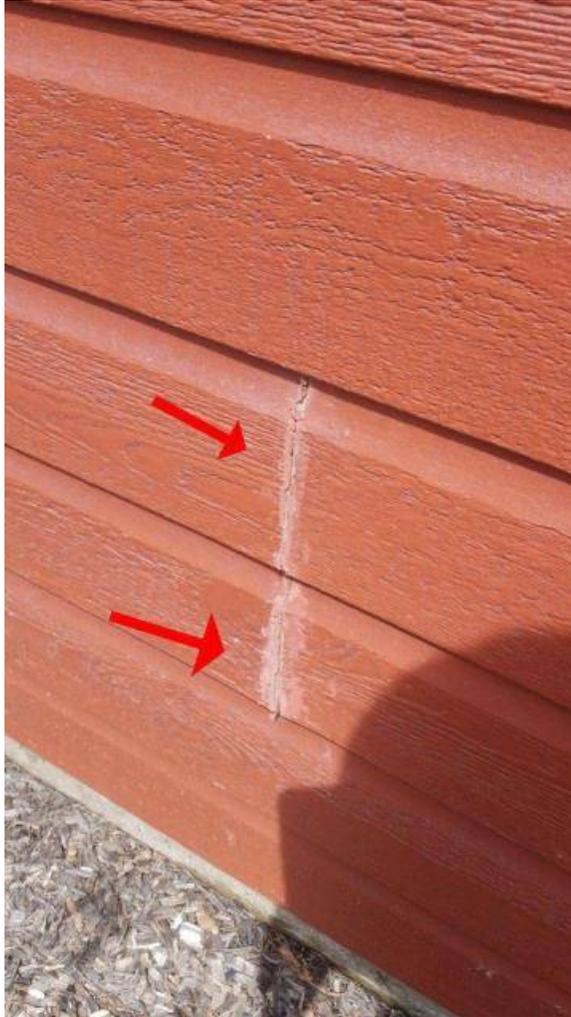
Lors de notre inspection nous avons observé le scellant du revêtement et nous avons constaté qu'il est fissuré et/ou vieux et/ou manquant à certains endroits. Les joints de scellement au pourtour des ouvertures, joue un rôle important dans l'étanchéité du bâtiment, car il prévient les infiltration d'eau, d'air et d'insectes. Cette situation pourrait favoriser la propagation de moisissure et de la pourriture sur les composantes putrescibles du bâtiment. Nous vous recommandons de faire appel à une compagnie spécialisée dans le domaine pour refaire le calfeutrage au besoin.

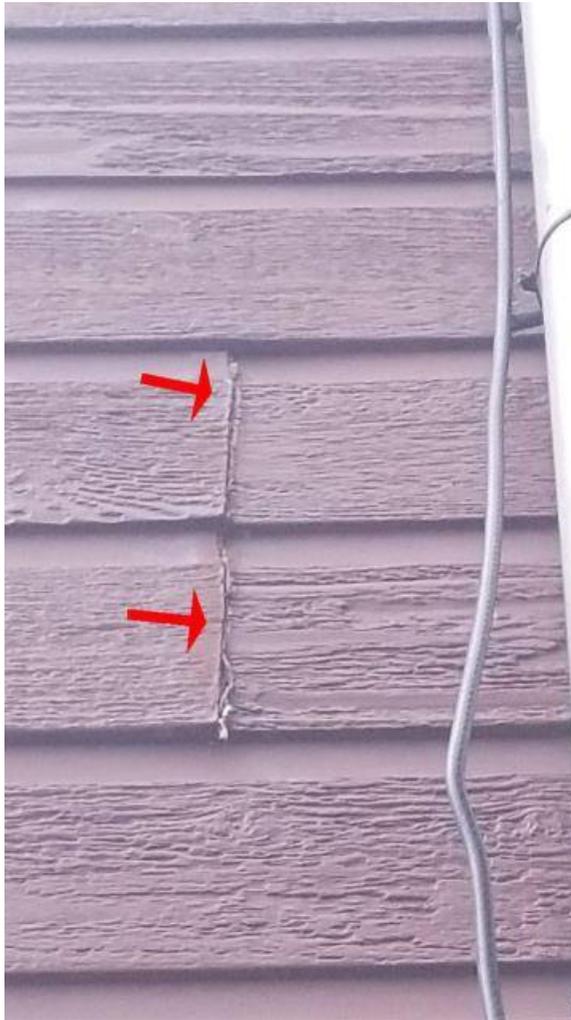
7.9 CÔTÉ DROITE

Lors de notre inspection nous avons observé le scellant du revêtement et nous avons constaté qu'il est fissuré et/ou vieux et/ou manquant à certains endroits. Les joints de scellement au pourtour des ouvertures, joue un rôle important dans l'étanchéité du bâtiment, car il prévient les infiltration d'eau, d'air et d'insectes. Cette situation pourrait favoriser la propagation de moisissure et de la pourriture sur les composantes putrescibles du bâtiment. Nous vous recommandons de faire appel à une compagnie spécialisée dans le domaine pour refaire le calfeutrage au besoin.

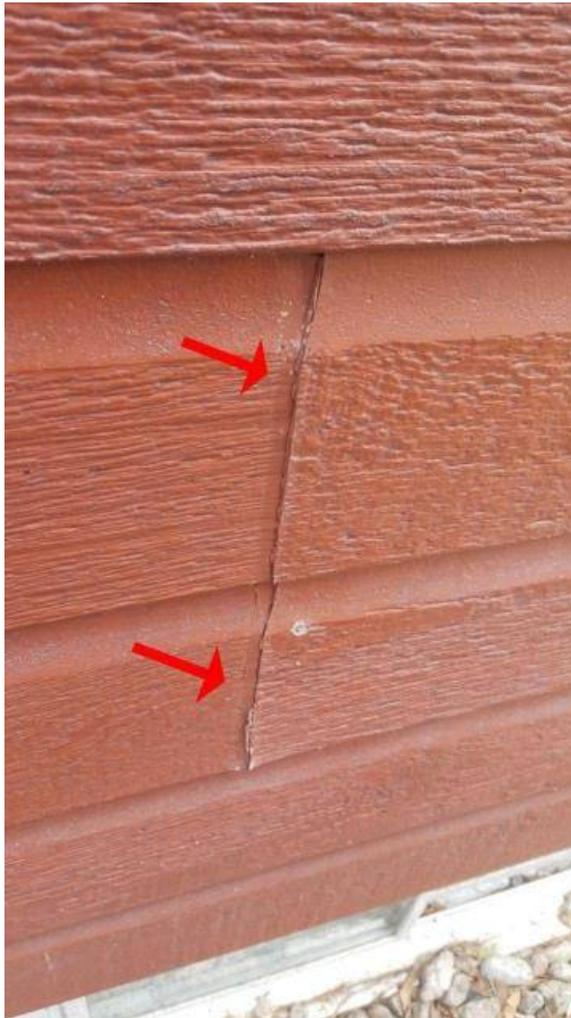
7.10 CÔTÉ GAUCHE

Lors de notre inspection nous avons observé le scellant du revêtement et nous avons constaté qu'il est fissuré et/ou vieux et/ou manquant à certains endroits. Les joints de scellement au pourtour des ouvertures, joue un rôle important dans l'étanchéité du bâtiment, car il prévient les infiltration d'eau, d'air et d'insectes. Cette situation pourrait favoriser la propagation de moisissure et de la pourriture sur les composantes putrescibles du bâtiment. Nous vous recommandons de faire appel à une compagnie spécialisée dans le domaine pour refaire le calfeutrage au besoin.

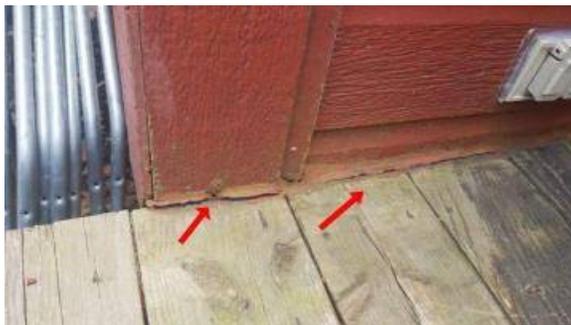
Lors de notre inspection nous avons observé le scellant du revêtement et nous avons constaté qu'il est fissuré et/ou vieux et/ou manquant à certains endroits. Les joints de scellement au pourtour des ouvertures, joue un rôle important dans l'étanchéité du bâtiment, car il prévient les infiltration d'eau, d'air et d'insectes. Cette situation pourrait favoriser la propagation de moisissure et de la pourriture sur les composantes putrescibles du bâtiment. Nous vous recommandons de faire appel à une compagnie spécialisée dans le domaine pour refaire le

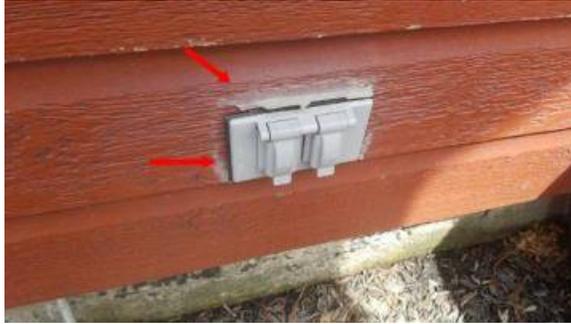
Lors de notre inspection nous avons observé le scellant au pourtour de et/ou des prises de courant, et nous avons constaté qu'il est fissuré et/ou vieux. Les joints de scellement au pourtour des ouvertures, joue un rôle important dans l'étanchéité du bâtiment, car il prévient les infiltration d'eau, d'air et d'insectes. Cette situation pourrait favoriser la propagation de moisissure et de la pourriture sur les composantes putrescibles du bâtiment. Nous vous recommandons de faire appel à une compagnie spécialisée dans le domaine pour refaire le calfeutrage au besoin.

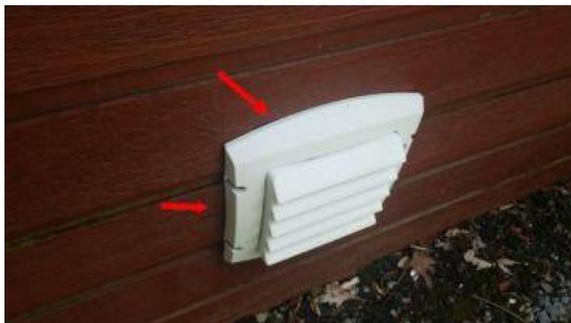
Lors de notre inspection nous avons constaté que le scellant au pourtour du et/ou des clapets est manquant. Les joints de scellement au pourtour des ouvertures, joue un rôle important dans l'étanchéité du bâtiment, car il prévient les infiltration d'eau, d'air et d'insectes. Cette situation pourrait favoriser la propagation de moisissure et de la pourriture sur les composantes putrescibles du bâtiment. Nous vous recommandons de faire appel à une compagnie spécialisée dans le domaine pour faire le calfeutrage au besoin.

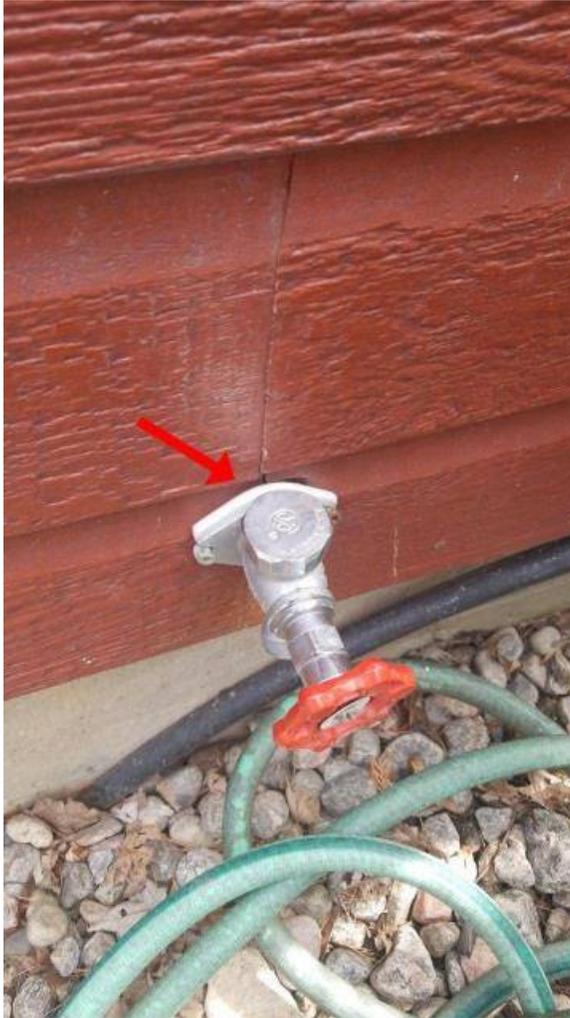
Lors de notre inspection nous avons observé le scellant au pourtour du et/ou des robinets et nous avons constaté qu'il est manquant. Les joints de scellement au pourtour des ouvertures, joue un rôle important dans l'étanchéité du bâtiment, car il prévient les infiltration d'eau, d'air et d'insectes. Cette situation pourrait favoriser la propagation de moisissure et de la pourriture sur les composantes putrescibles du bâtiment. Nous vous recommandons de faire appel à une compagnie spécialisée dans le domaine pour refaire le calfeutrage au besoin.

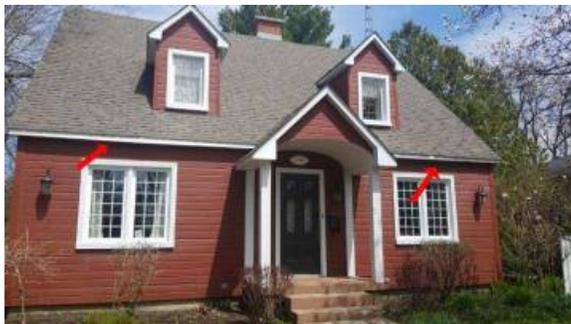
Nous avons constaté qu'il n'y a pas de gouttière sur ce versant du bâtiment. Les gouttières ont pour fonctions d'éloigner l'eau du bâtiment pour protéger le revêtement extérieur et éviter les accumulations d'eau près de la fondation, et ainsi éviter les infiltrations d'eau à l'intérieur du bâtiment. Nous vous recommandons de faire évaluer et corriger cette situation par une compagnie spécialisée dans le domaine.

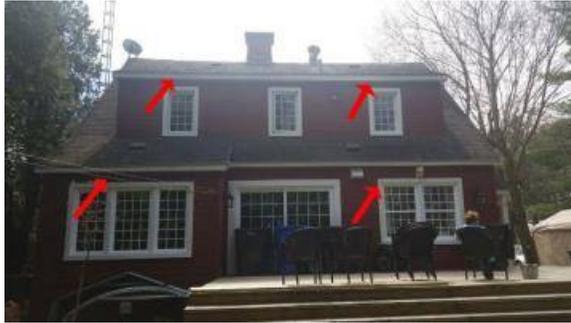
Nous avons constaté qu'il n'y a pas de gouttière sur ce versant du bâtiment. Les gouttières ont pour fonctions d'éloigner l'eau du bâtiment pour protéger le revêtement extérieur et éviter les accumulations d'eau près de la fondation, et ainsi éviter les infiltrations d'eau à l'intérieur du bâtiment. Nous vous recommandons de faire évaluer et corriger cette situation par une compagnie spécialisée dans le domaine.

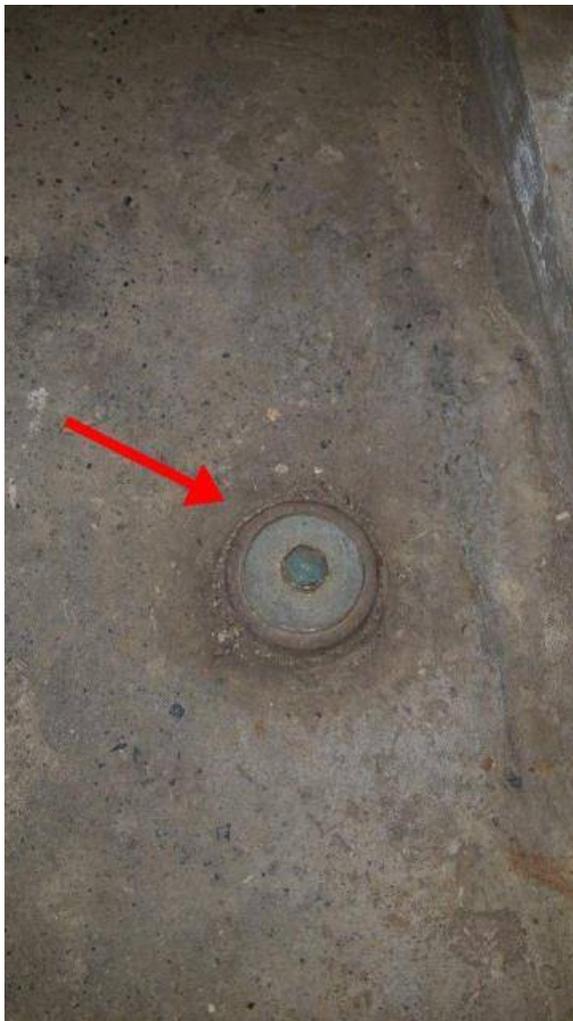
Lors de notre inspection nous avons observé et constaté qu'il y a un bouchon sur le drain de plancher. Cette situation comporte un risque en cas d'inondation et/ou bris de plomberie, car l'eau ne peut s'évacuer. Nous vous recommandons de faire évaluer et corriger cette situation par un plombier, et ce, immédiatement.

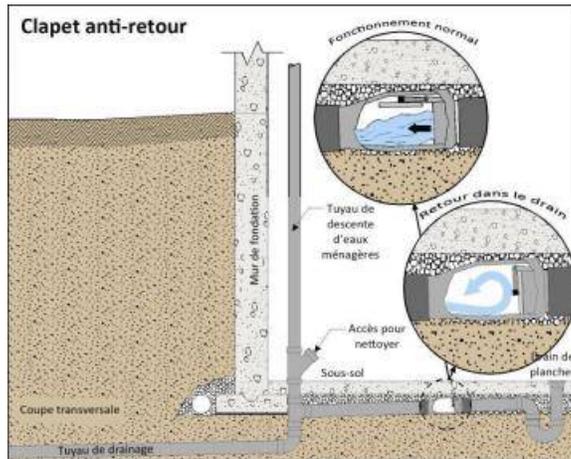
Lors de notre inspection nous avons observé et constaté qu'il y a aucun clapet anti-retour. Cette composante et essentielle pour protéger le sous-sol des refoulements d'égout et doit être accessible en tout temps afin de permettre son nettoyage. Nous vous recommandons de faire évaluer et corriger cette situation par un plombier, et ce, avant même l'acceptation de la condition d'inspection de votre promesse d'achat.

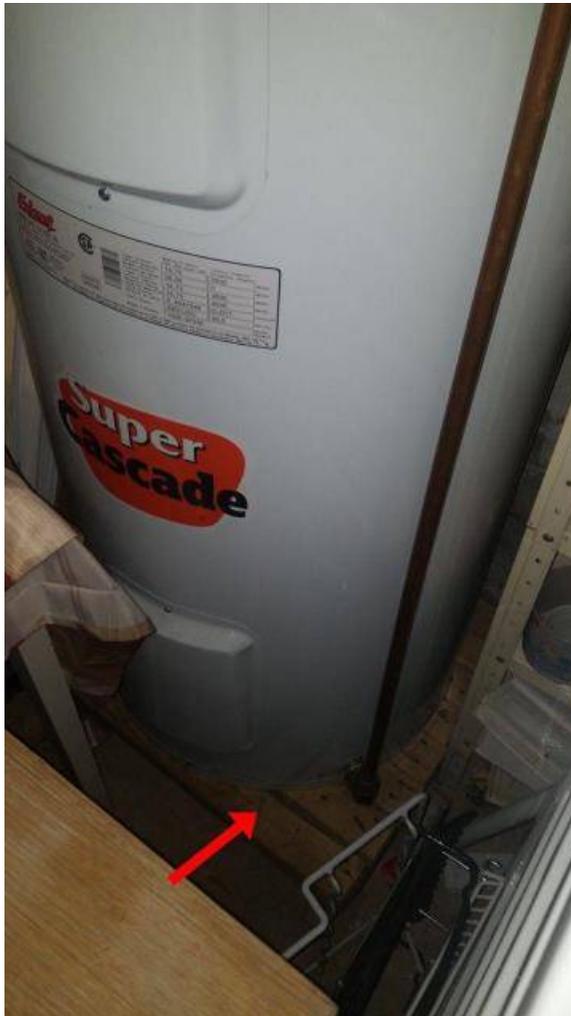
Lors de notre inspection nous avons constaté que le chauffe-eau est vieux. La durée de vie moyenne d'un chauffe-eau est de 10 ans. Il est recommandé de le remplacer lorsqu'il aura atteint l'âge de 10 ans afin de réduire les risques de dommages causés par une fuite. Les services d'un plombier sont recommandés. De plus, nous avons constaté qu'aucun plateau d'égouttement n'est installé sous le chauffe-eau. L'installation d'un plateau d'égouttement est recommandée pour minimiser les dégâts lors d'une fuite, et empêcher le fond du chauffe-eau de rouiller. Nous vous recommandons lors du remplacement du chauffe-eau de faire installer un.

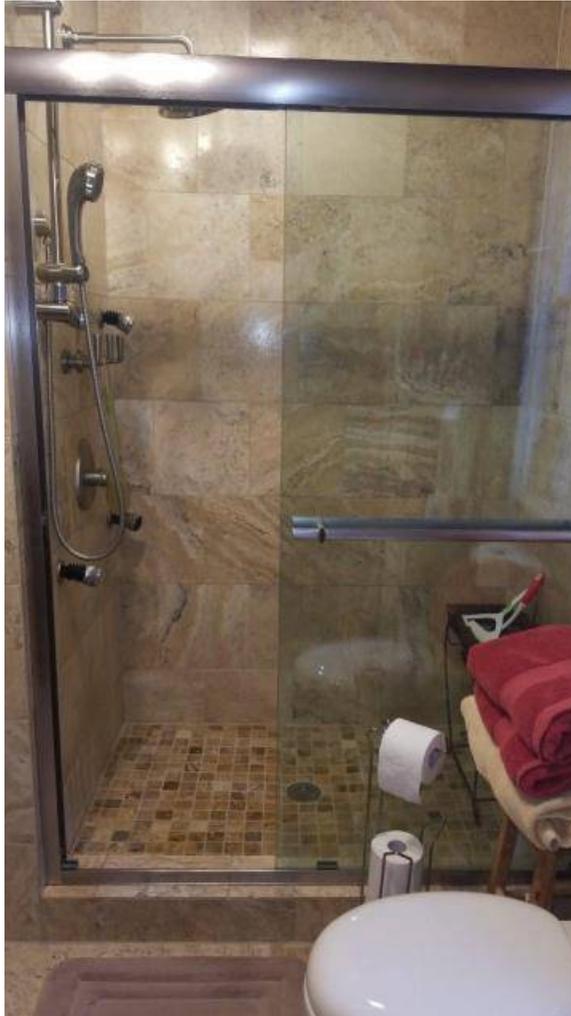
Lors de notre inspection nous avons observé une douche vitré en céramique, et à été mise à l'essai, et nous avons constaté qu'elle à été construite sur place. L'étanchéité de la douche est exclue de l'inspection. Nous vous recommandons d'en vérifier son étanchéité. Il est impossible, avec une simple observation visuelle, de savoir si la base bénéficie d'une protection supplémentaire (membrane hydrofuge) sous la céramique conformément aux règles de l'art. Lors de notre visite, nous n'avons pas observé de traces de fuites. Il est important de maintenir les joints de coulis et les joints de scellements en bonne condition.

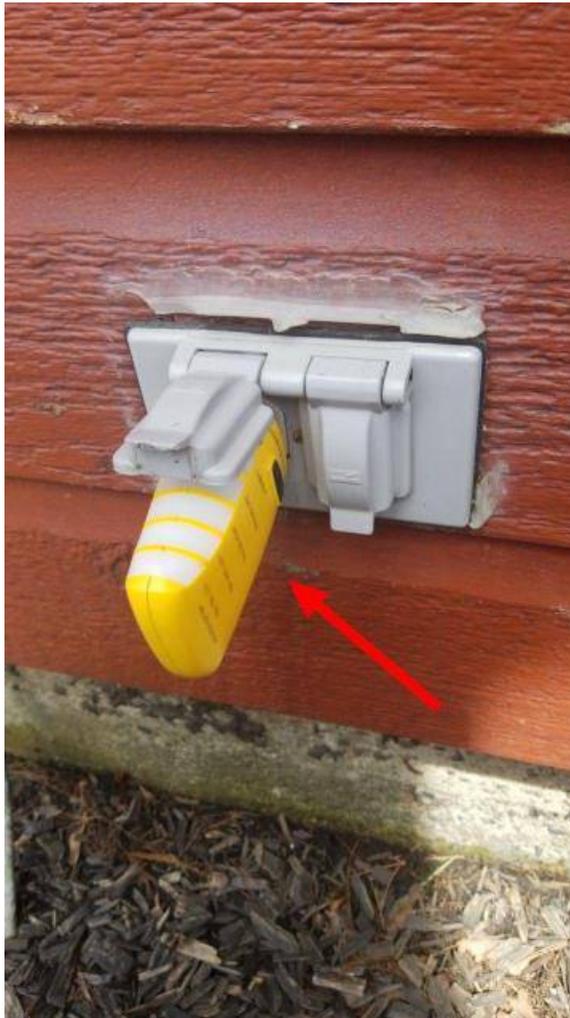
Lors de notre inspection nous avons observé et mise à l'essai avec un vérificateur de prise de courant et nous avons constaté que les et/ou la prise de courant extérieur n'est pas munie d'une protection DDFT (disjoncteur différentiel de fuite à la terre) ou n'est connecté à une autre prise protégée par un DDFT. Ce type de prise est nécessaire à l'extérieur. Cette situation comporte des risques de bris et même un danger d'électrocution pour les occupants. Nous vous recommandons de faire évaluer et corriger cette situation par un maître électricien, et ce, immédiatement.

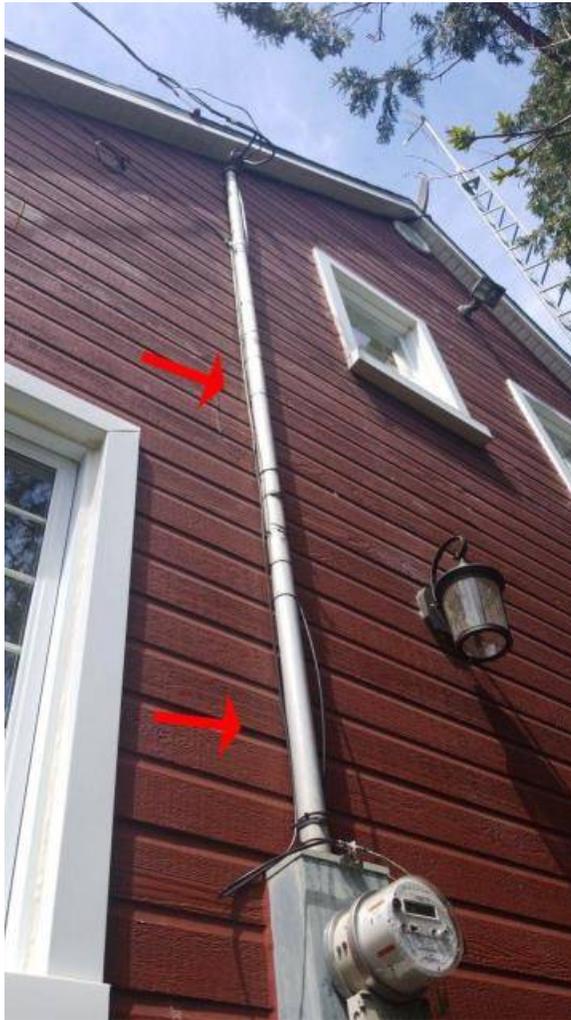
Lors de notre inspection nous avons observé du côté droite que le branchement électrique est aérien, et nous avons constaté que le mât électrique n'est pas fixé adéquatement au mur avec trois brides de fixations métalliques. Cette situation comporte des risques de bris. Nous vous recommandons de faire évaluer et corriger cette situation par un maître électricien, et ce, immédiatement.

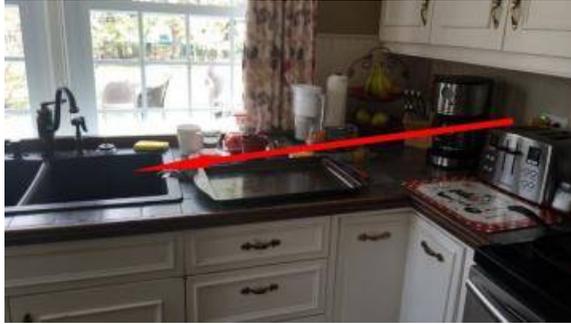
Lors de notre inspection nous avons observé et mise à l'essai avec un vérificateur de prise de courant et nous avons constaté l'absence de protection DDFT à moins de 1.5 mètre d'une source d'eau, de l'évier et/ou lavabo. Toute prise située à moins de 1.5 mètre d'un évier, d'une baignoire ou d'une cabine de douche doit être protégée par un Disjoncteur différentiel de fuite à la terre (DDFT). Cette situation comporte un danger d'électrocution pour les occupants. Nous vous recommandons de faire évaluer et corriger cette situation et par un maître

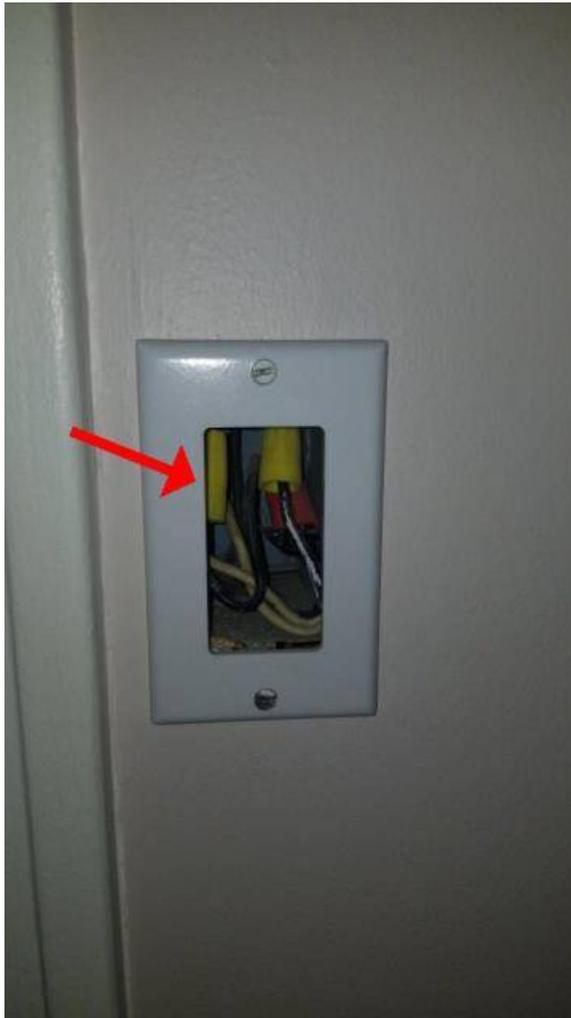
Lors de notre inspection nous avons observé des et/ou une boîte de jonction et nous avons constaté qu'il n'y a pas de couvercle de protection. Il est recommandé d'installé un couvercle de protection sur la boîte de jonction. Cette situation comporte des risque de bris de cour-circuit et même un danger d'électrocution pour les occupants. Nous vous recommandons de faire évaluer et corriger cette situation par un maître électricien, et ce, immédiatement.

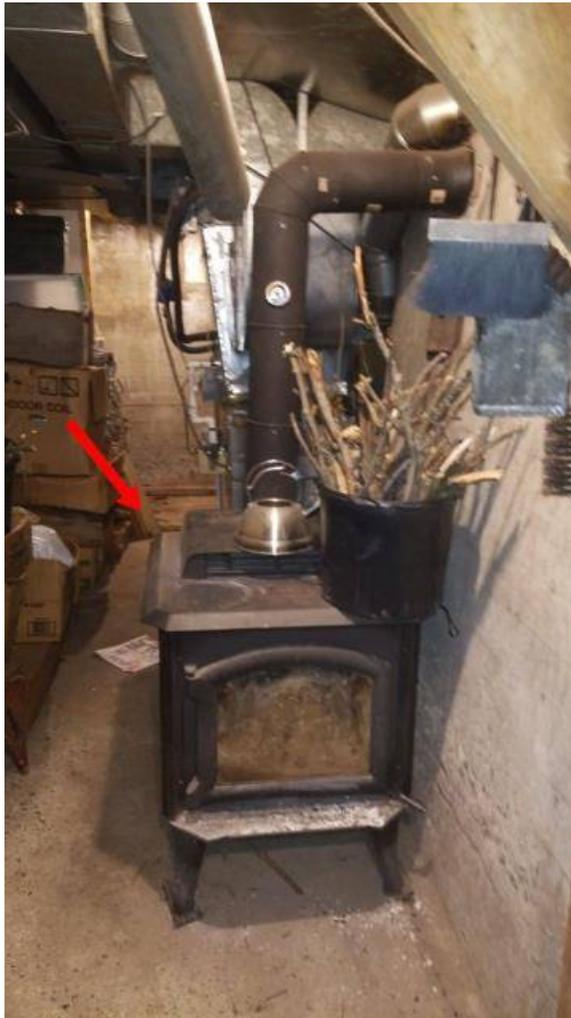
Lors de notre inspection nous avons observé au sous-sol un poêle à bois et une inspection supplémentaire par un spécialiste est requise pour tous les foyers et poêles afin d'en connaître l'état ainsi que sa conformité. Certaines municipalités ou compagnies d'assurances peuvent avoir des exigences particulières.
