Rapport d'Inspection

ADRESSE DU BÂTIMENT INSPECTÉ

Exemple De Rapport, De l'inspecteur, QC,

Préparé par:François Perron

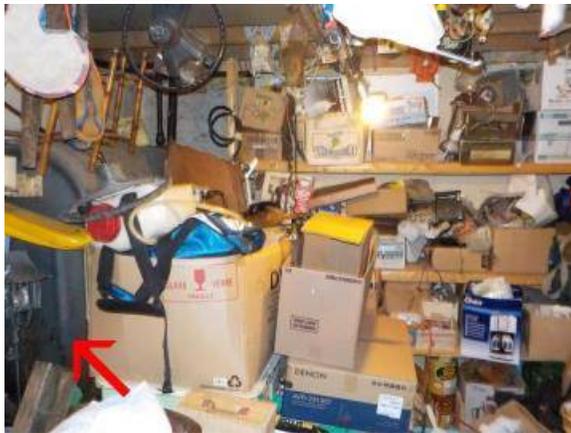
Lors de notre inspection nous avons observé qu'il y a un réservoir d'huile à l'intérieur au sous-sol, il possède des supports métalliques. Selon la déclaration du propriétaire et/ou la plaque situé sur le réservoir l'année de ce réservoir d'huile est 1982 et que la durée d'usage moyenne d'un réservoir d'huile est de 15 à 20 ans. Même si de l'extérieur il apparaît en bonne condition, les dommages surviennent souvent à l'intérieur du réservoir et c'est pourquoi les assureurs ont établi un nombre d'années de service maximum d'environ 20 ans. Selon la compagnie que vous choisirez, celle-ci peut exiger le remplacement du réservoir. Ce nombre d'année peut être réduit pour les réservoirs extérieurs qui sont soumis aux

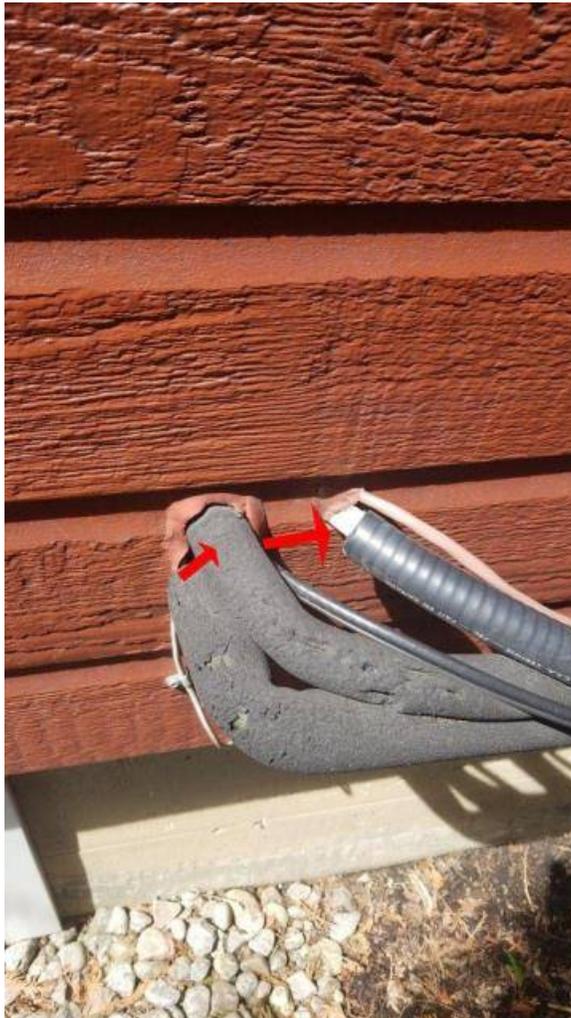
Lors de notre inspection nous avons observé les conduites de réfrigérants et nous avons constaté que le joint de scellement au périmètre des lignes de fréon de la thermopompe central est endommager. Il est impératif de calfeutrer les différentes ouvertures dans le revêtement (trous, clapets, luminaires, ...) afin que l'eau ne puisse s'y infiltrer, créer des dommages à la structure ou/et prévenir la formation de moisissures et de champignons. Nous vous recommandons de faire évaluer et corriger cette situation par une personne qualifiée.

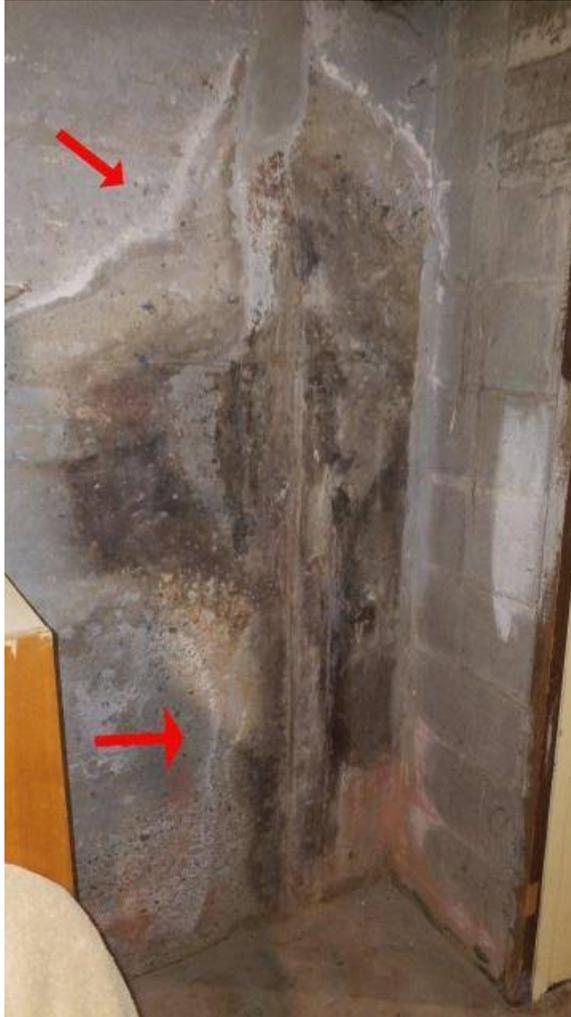
Lors de notre inspection nous avons observé que 60% approximativement du mur de la fondation était visible, et nous avons constaté des traces d'efflorescence. L'efflorescence (dépôt de minéraux sur la surface) est un phénomène provoqué par un béton chargé d'eau, rejetant l'humidité dans l'air ambiant du sous-sol. Cela peut contribuer à des excès d'humidité dommageables. L'efflorescence témoigne souvent d'un manque d'étanchéité de l'hydrofuge appliqué du côté extérieur des fondations ou d'une défectuosité du drainage des fondations (ex. position incorrecte du drain perforé, obstruction partielle ou totale du conduit, ou absence de drain, etc.), ce qui occasionne une absorption anormale de l'eau souterraine par le béton. L'inspecteur ne peut se prononcer avec exactitude sur cette condition, car seul un sondage du côté extérieur (excavation partielle) pourrait vous informer sur la qualité du drainage des fondations. La première ligne de défense contre les infiltrations d'eau dans le bâtiment sont l'installation de gouttières avec descentes pluviales à six pieds du bâtiment, un terrassement avec pentes positives, une entrée d'auto et trottoir bien scellés. Ces améliorations sont à faire en premier lieu. Dans le cas de fissures, celles-ci doivent être colmater professionnellement. Lorsque ces améliorations ne suffisent pas, une excavation sur le périmètre du bâtiment avec installation de membranes étanches et remplacement du drain français seront à considérer. Nous vous recommandons de faire appel à un spécialiste pour déterminer vos options et coûts de réparations.

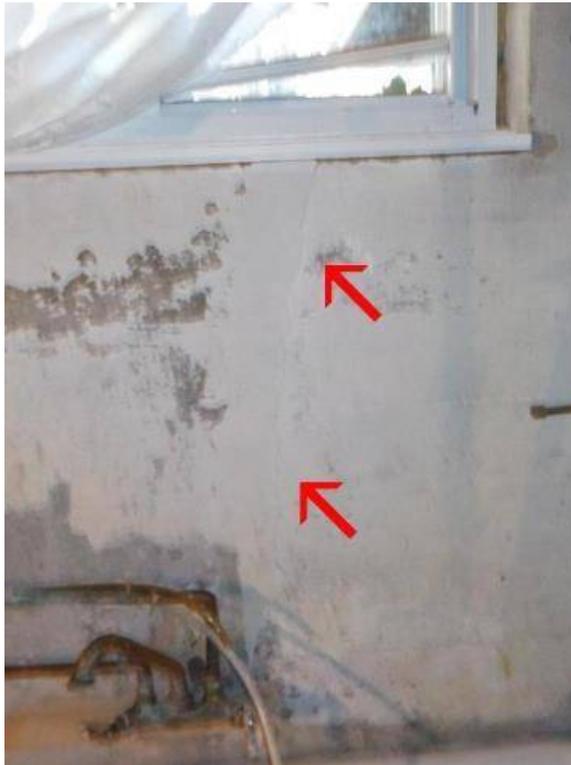
Lors de notre inspection nous avons constaté 2 fissures sur la fondation. Nous ne pouvons déterminer la cause exacte, mais toute ouverture si petite soit elle comporte un risque d'infiltration d'eau et de dommage à la structure. Nous vous recommandons de faire évaluer et corriger cette situation par un expert en fissure, et ce, immédiatement.

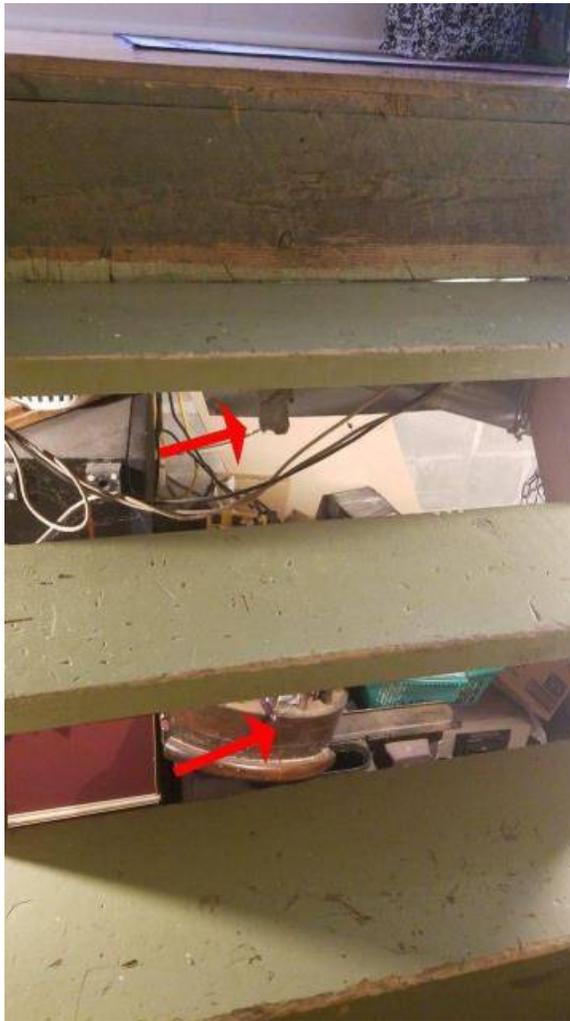
Lors de notre inspection nous avons observé des marches en bois et nous avons constaté que les contremarches de l'escalier sont ouvertes. Un escalier doit être bien conçu pour la sécurité des usagers et principalement pour les enfants. La hauteur de dégagement entre les marches, causée par l'absence de contremarche, constitue un risque pour la sécurité de jeunes enfants qui pourraient chuter et se blesser gravement. Nous vous recommandons de mandater un entrepreneur licencié afin d'effectuer les correctifs adéquatement, et ce, immédiatement.

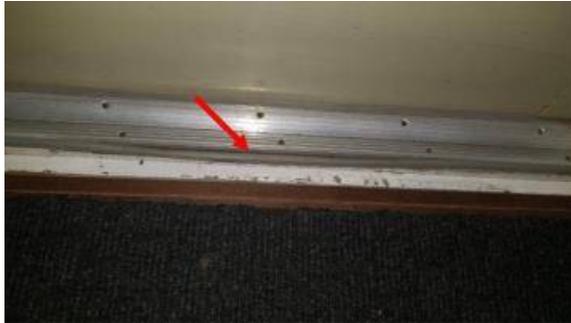
Lors de notre inspection nous avons observé une et/ou des portes en bois vitré ainsi que la quincaillerie et les moulures au pourtour, et nous avons constaté que le coupe-froid est endommagé. Un coupe-bise est une protection contre les infiltrations d'eau et de l'air à l'intérieur, ce qui empêche les dommages que peut causer l'eau et augmente l'efficacité énergétique. Nous vous recommandons de faire évaluer et corriger cette situation par une personne qualifiée.
