Rapport d'Inspection

ADRESSE DU BÂTIMENT INSPECTÉ

Exemple De Rapport, De l'inspecteur, QC,

Préparé par:François Perron

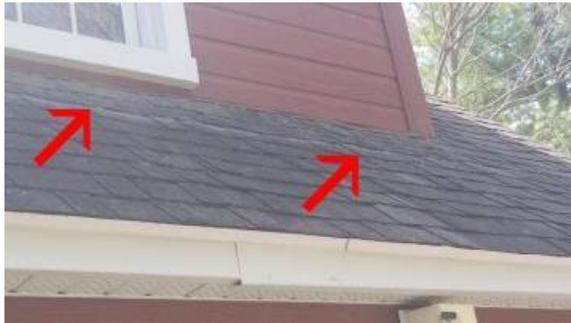
2.3 TOIT

Lors de notre inspection nous avons observé la toiture et nous avons constaté qu'il y a de la mousses verdâtres sur le toit. Cette situation se produit lorsque la toiture est à l'ombre. Pour remédier à cette situation, il faut nettoyer le bardeau avec des produits spécifique que l'on peut ce procurer dans une quincaillerie et de suivre les instructions du fabricant. Nous vous recommandons de faire évaluer et corriger cette situation par une personne qualifiée.

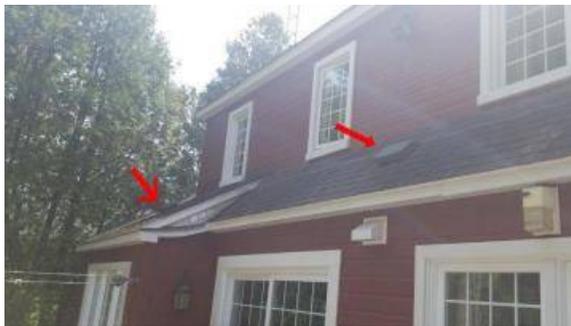
2.4 TOIT

Lors de notre inspection nous avons observé un et/ou des aérateurs de type 1) plat 2) turbine. L'aérateur plat est généralement obstrué par la neige en hiver, réduisant considérablement la ventilation du vide sous le toit. Lors de la réfection, nous recommandons la pose d'aérateur surélevé pour améliorer l'aération, ce qui est un facteur important de la durée de vie d'une toiture. Nous vous conseillons de suivre les recommandations du fabricant quant au choix du ventilateur et l'installation.

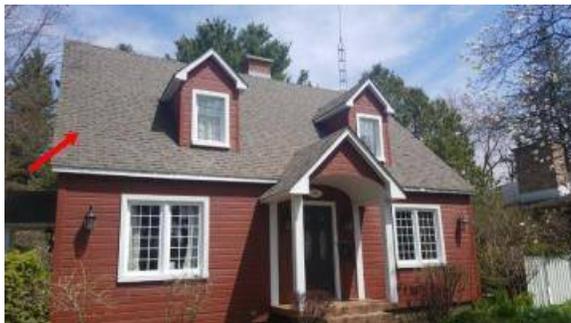
2.6 TOIT

L'inclinaison très prononcée de la toiture à empêcher l'inspecteur de marcher sur celle-ci, car cela représentait un risque pour la sécurité de l'inspecteur. Nous ne pouvons donc nous prononcer entièrement sur les émergences du toit et ainsi que les solins et de l'intégrité du revêtement. Des défauts pourraient être présents et ne pas avoir été vus en raison de l'angle d'observation (observation depuis le sol).

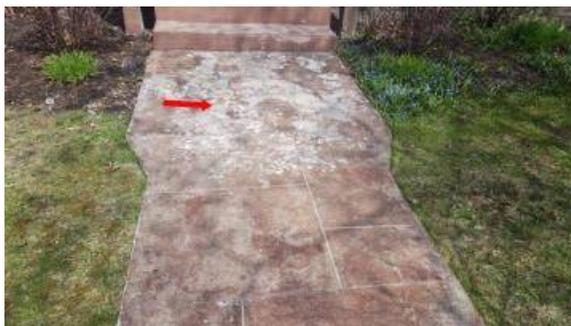
Lors de notre inspection nous avons observé un trottoir en béton coulé et nous avons constaté qu'il y a des fissures et des dommages sur le trottoir. Les trottoirs sont les principaux chemins pour accéder au bâtiment, ils se doivent d'être plat uniforme et sans anomalie pour la sécurité des personnes. Nous vous recommandons de faire évaluer et corriger cette situation par une personne qualifiée.

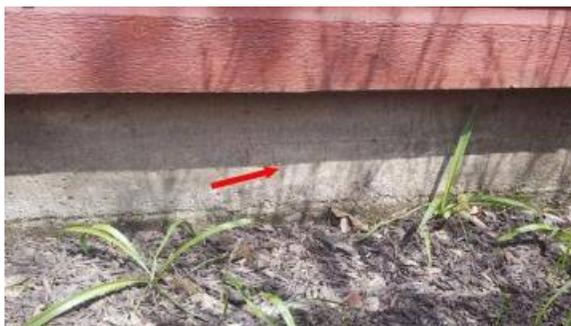
Lors de notre inspection nous avons observé une fondation et nous avons constaté qu'il n'y a pas de crépi. Le crépi sert à protéger le béton de la fondation et est aussi pour un aspect d'ordre esthétique. Nous vous recommandons de faire évaluer et corriger cette situation par une personne qualifiée.

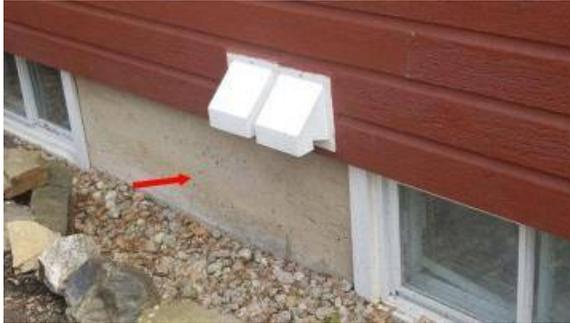
4.3 CÔTÉ GAUCHE

Lors de notre inspection nous avons observé une fondation en béton coulé et nous avons constaté qu'il n'y a pas de crépi. Le crépi sert à protéger le béton de la fondation et est aussi pour un aspect d'ordre esthétique. Nous vous recommandons de faire évaluer et corriger cette situation par une personne qualifiée.

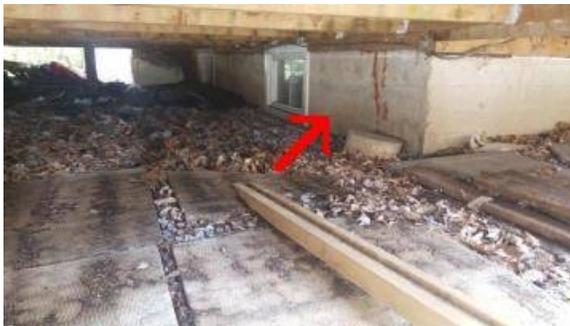
4.4 ARRIÈRE

Lors de notre inspection nous avons observé une fondation en béton coulé et nous avons constaté qu'il n'y a pas de crépi. Le crépi sert à protéger le béton de la fondation et est aussi pour un aspect d'ordre esthétique. Nous vous recommandons de faire évaluer et corriger cette situation par une personne qualifiée.

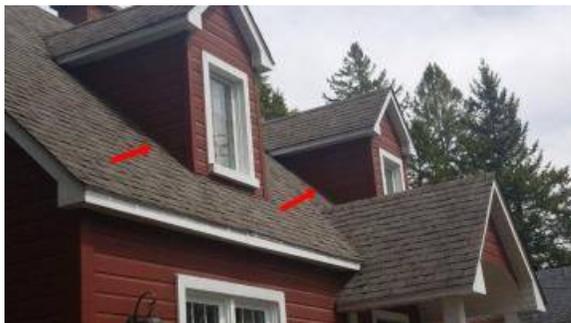
Lors de notre inspection nous avons constaté que le dégagement entre la toiture et le revêtement mural est insuffisant. Un dégagement de 2 pouces est recommandé entre le revêtement du toit et le recouvrement mural. L'absence de ce dégagement peut entraîner des dommages à la structure de bois. L'inspecteur ne peut confirmer la présence ou non d'un solin. Nous vous recommandons de faire évaluer et corriger cette situation par un entrepreneur licencié.

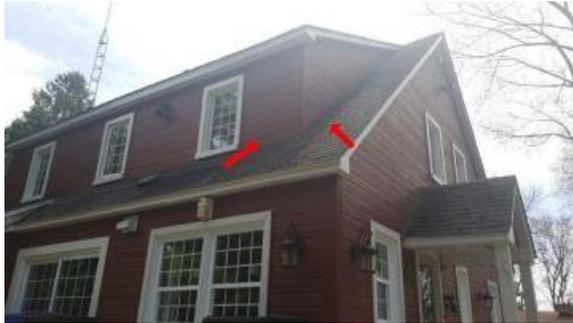
Lors de notre inspection nous avons constaté que le dégagement entre la toiture et le revêtement mural est insuffisant. Un dégagement de 2 pouces est recommandé entre le revêtement du toit et le recouvrement mural. L'absence de ce dégagement peut entraîner des dommages à la structure de bois. L'inspecteur ne peut confirmer la présence ou non d'un solin. Nous vous recommandons de faire évaluer et corriger cette situation par un entrepreneur licencié.

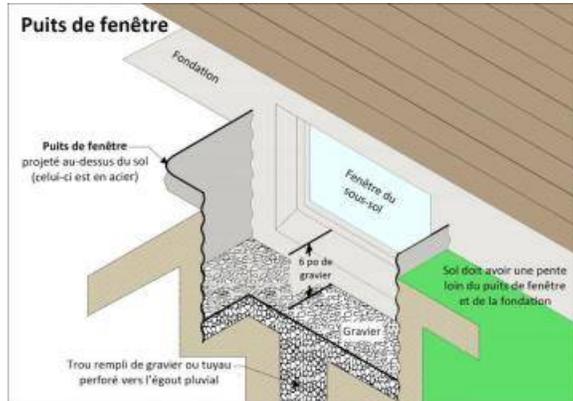
6.19 CÔTÉ DROITE

Lors de notre inspection nous avons observé qu'aucune margelle n'est installée, et nous avons constaté que le sol est trop près du cadre de la et/ou les fenêtres. Un espace de 6" est nécessaire entre le bas d'une fenêtre et le sol afin de minimiser les dommages causés par l'eau et la neige. La margelle est l'élément qui retient la terre et ainsi empêche que le gravier se recouvre de terre et se bouche, et ainsi favoriser l'évacuation de l'eau. Nous vous recommandons de faire évaluer et corriger cette situation par une personne qualifiée.

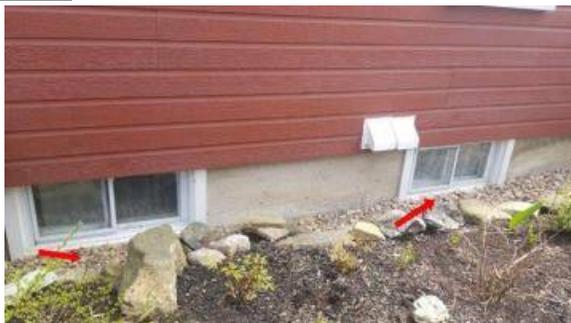
6.20 CÔTÉ GAUCHE

Lors de notre inspection nous avons observé qu'aucune margelle n'est installée, et nous avons constaté que le sol est trop près du cadre de la et/ou les fenêtres. Un espace de 6" est nécessaire entre le bas d'une fenêtre et le sol afin de minimiser les dommages causés par l'eau et la neige. La margelle est l'élément qui retient la terre et ainsi empêche que le gravier se recouvre de terre et se bouche, et ainsi favoriser l'évacuation de l'eau. Nous vous recommandons de faire évaluer et corriger cette situation par une personne qualifiée.

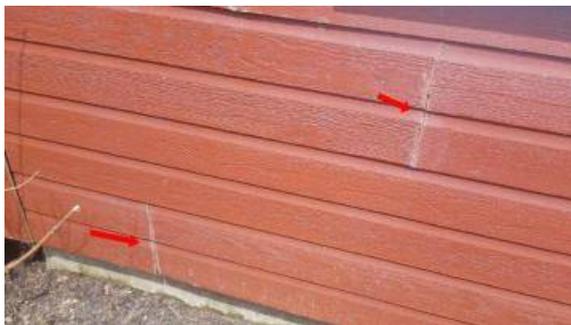
Lors de notre inspection nous avons observé le scellant du revêtement et nous avons constaté qu'il est fissuré et/ou vieux et/ou manquant à certains endroits. Les joints de scellement au pourtour des ouvertures, joue un rôle important dans l'étanchéité du bâtiment, car il prévient les infiltration d'eau, d'air et d'insectes. Cette situation pourrait favoriser la propagation de moisissure et de la pourriture sur les composantes putrescibles du bâtiment. Nous vous recommandons de faire appel à une compagnie spécialisée dans le domaine pour refaire le calfeutrage au besoin.

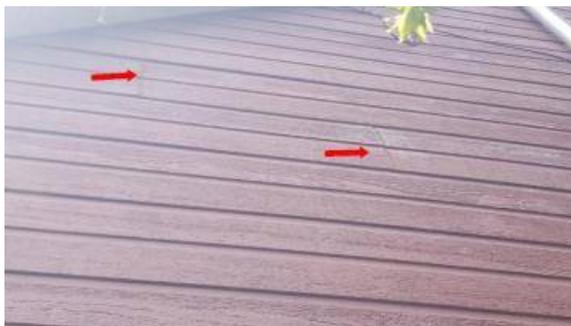
Lors de notre inspection nous avons observé le scellant du revêtement et nous avons constaté qu'il est fissuré et/ou vieux et/ou manquant à certains endroits. Les joints de scellement au pourtour des ouvertures, joue un rôle important dans l'étanchéité du bâtiment, car il prévient les infiltration d'eau, d'air et d'insectes. Cette situation pourrait favoriser la propagation de moisissure et de la pourriture sur les composantes putrescibles du bâtiment. Nous vous recommandons de faire appel à une compagnie spécialisée dans le domaine pour refaire le calfeutrage au besoin.

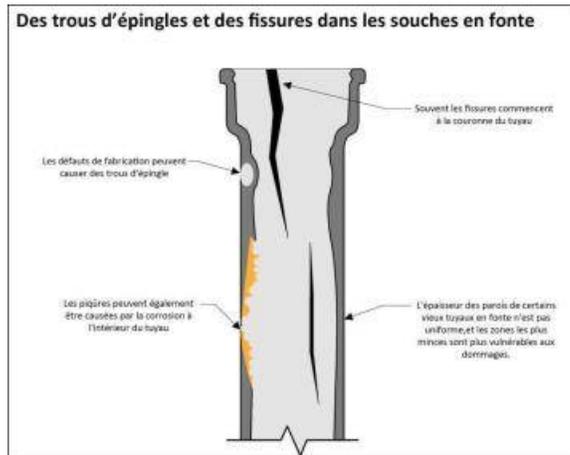
10.14 CONDUIT DES AUX USÉE

Lors de notre inspection nous avons observé que la propriété est desservie par le service d'égout municipal, et que les tuyaux de renvoi d'eau usée visibles sont 1) en plastique ABS 2) en acier galvanisé 3) en fonte. Nous avons constaté qu'il y a des traces de rouille sur un et/ou des conduits d'eau usée. Cette situation comporte des risques de bris et même un danger pour un retour des gaz provenant des égouts, ce qui est un danger pour les occupants. Nous vous recommandons de faire vérifier l'installations de fonte et d'acier désuètes, et ce, afin de vérifier leurs états plus approfondie. La durée de vie moyenne de ses conduites d'eau usée est d'environ 50 ans, les services d'un plombier sont recommandés.

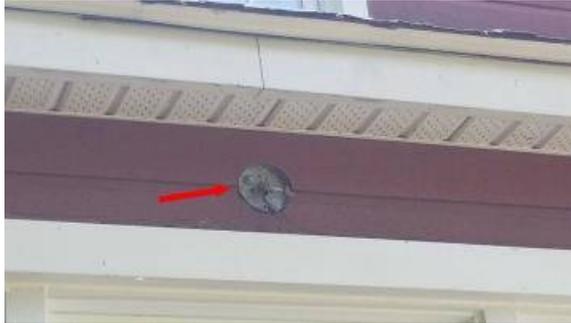
11.7 ÉLECTRICITÉ EXTÉRIEUR

Lors de notre inspection nous avons observé à l'arrière et constaté qu'un luminaire est manquant. Cette situation comporte des risques de bris de court-circuit et même un danger d'électrocution pour les occupants. Nous vous recommandons de faire évaluer et corriger cette situation par un maître électricien, et ce immédiatement.

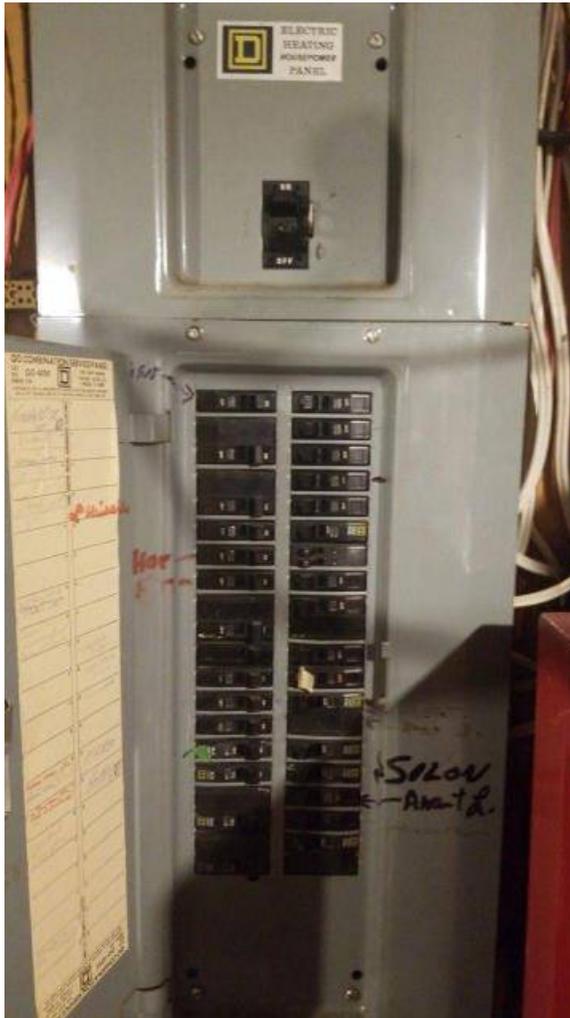
11.10 SYSTÈME ÉLECTRIQUE INTÉRIEUR

Lors de notre inspection nous avons observé que le panneau principal est situé au sous-sol, le boîtier a été ouvert et que le dispositif de protection est composé de disjoncteurs. Nous avons constaté qu'aucun disjoncteur anti-arc n'a été observé dans le panneau de distribution, et que les circuits sont tous identifiés. L'inspecteur ne peut confirmer l'exactitude de l'identification des circuits.

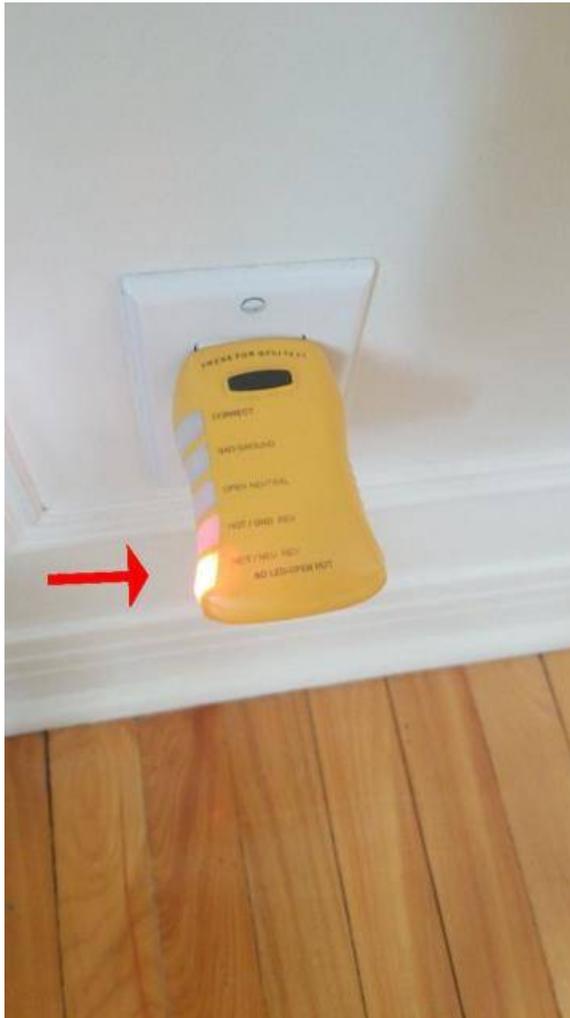
11.44 SALLE À DÎNER (RdC)

Lors de notre inspection nous avons observé et mise à l'essai avec un vérificateur de prise de courant et nous avons constaté que la polarité de la prise électrique est inversée. Cette situation comporte des risques de bris et même un danger d'électrocution. Nous vous recommandons de faire évaluer et corriger cette situation et par un maître électricien, et ce, immédiatement.

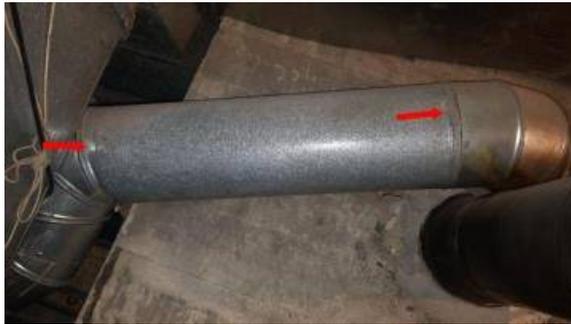
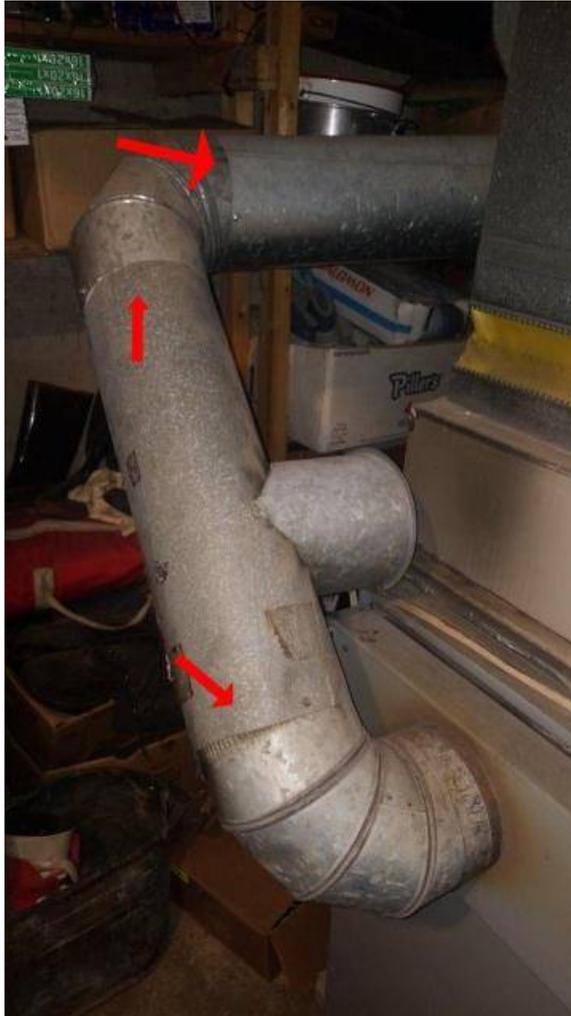
13.14 SYSTÈME DE COMBUSTION

Lors de notre inspection nous avons observé que les conduits d'évacuation des gaz usé sont de métal, et nous avons constaté que le conduit d'évacuation des gaz usé n'est pas sceller adéquatement (absence de ruban métallique). Cette situation comporte un risque que les gaz usé ne sois pas évacuer adéquatement et ainsi devenir un danger d'asphyxie pour les occupants. Nous vous recommandons de faire évaluer et corriger cette situation par une personne compétente, et ce immédiatement.

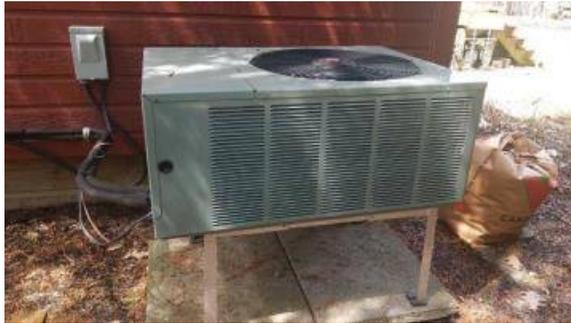
14.1 CLIMATISEUR ET/OU THERMOPOMPE (UNITÉ EXTÉRIEUR)

Lors de notre inspection nous avons observé une thermopompe du côté droit et nous avons constaté aucune anomalie. Nous vous recommandons de nettoyer l'unité extérieure périodiquement lors des saisons utilisables, soit les serpentins extérieurs aux besoins. De plus nous vous conseillons les services d'entretien par une firme en réfrigération et de faire vérifier ses installations.

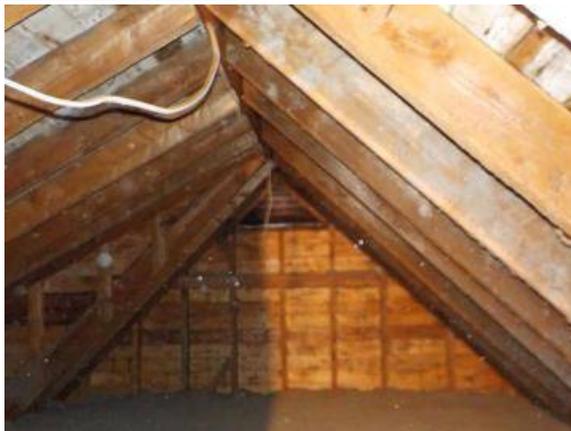
15.1 VIDE SOUS TOIT PRINCIPAL

Lors de notre inspection nous avons observé que le et/ou les plafonds sont plat et cathédrale, et que la structure du toit est composée de chevrons et de solives, et que le support de couverture est de planches.

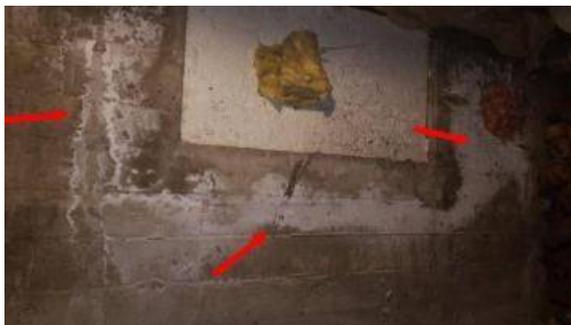
Lors de notre inspection nous avons observé que 60% approximativement du mur de la fondation était visible, et nous avons constaté des traces d'efflorescence. L'efflorescence (dépôt de minéraux sur la surface) est un phénomène provoqué par un béton chargé d'eau, rejetant l'humidité dans l'air ambiant du sous-sol. Cela peut contribuer à des excès d'humidité dommageables. L'efflorescence témoigne souvent d'un manque d'étanchéité de l'hydrofuge appliqué du côté extérieur des fondations ou d'une défectuosité du drainage des fondations (ex. position incorrecte du drain perforé, obstruction partielle ou totale du conduit, ou absence de drain, etc.), ce qui occasionne une absorption anormale de l'eau souterraine par le béton. L'inspecteur ne peut se prononcer avec exactitude sur cette condition, car seul un sondage du côté extérieur (excavation partielle) pourrait vous informer sur la qualité du drainage des fondations. La première ligne de défense contre les infiltrations d'eau dans le bâtiment sont l'installation de gouttières avec descentes pluviales à six pieds du bâtiment, un terrassement avec pentes positives, une entrée d'auto et trottoir bien scellés. Ces améliorations sont à faire en premier lieu. Dans le cas de fissures, celles-ci doivent être colmater professionnellement. Lorsque ces améliorations ne suffisent pas, une excavation sur le périmètre du bâtiment avec installation de membranes étanches et remplacement du drain français seront à considérer. Nous vous recommandons de faire appel à un spécialiste pour déterminer vos options et coûts de réparations.

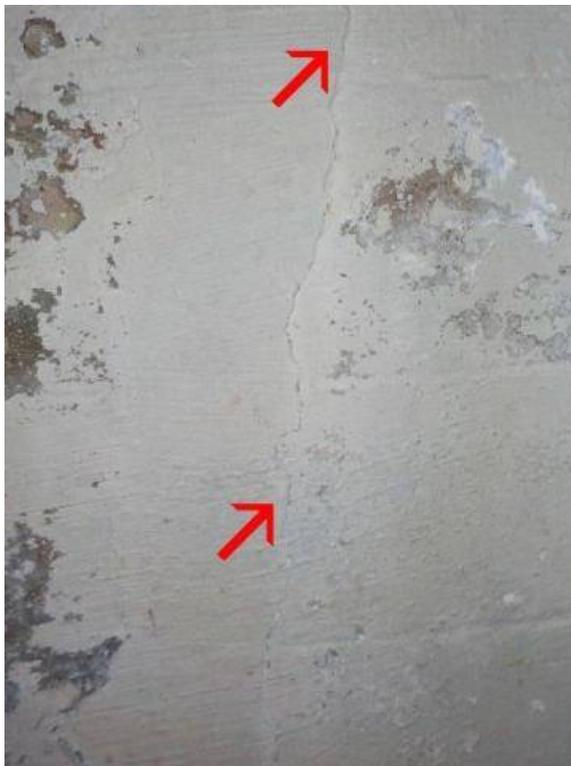
Lors de notre inspection nous avons constaté 2 fissures sur la fondation. Nous ne pouvons déterminer la cause exacte, mais toute ouverture si petite soit elle comporte un risque d'infiltration d'eau et de dommage à la structure. Nous vous recommandons de faire évaluer et corriger cette situation par un expert en fissure, et ce, immédiatement.

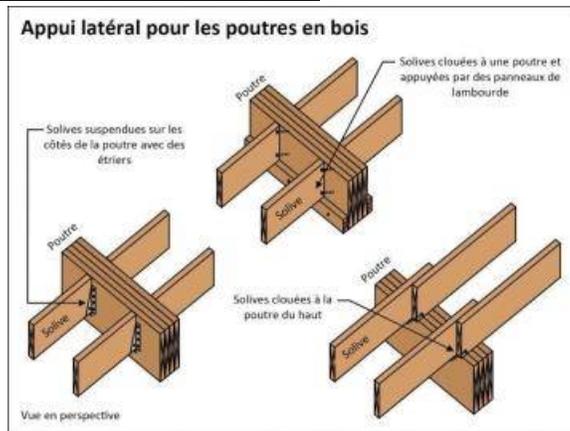
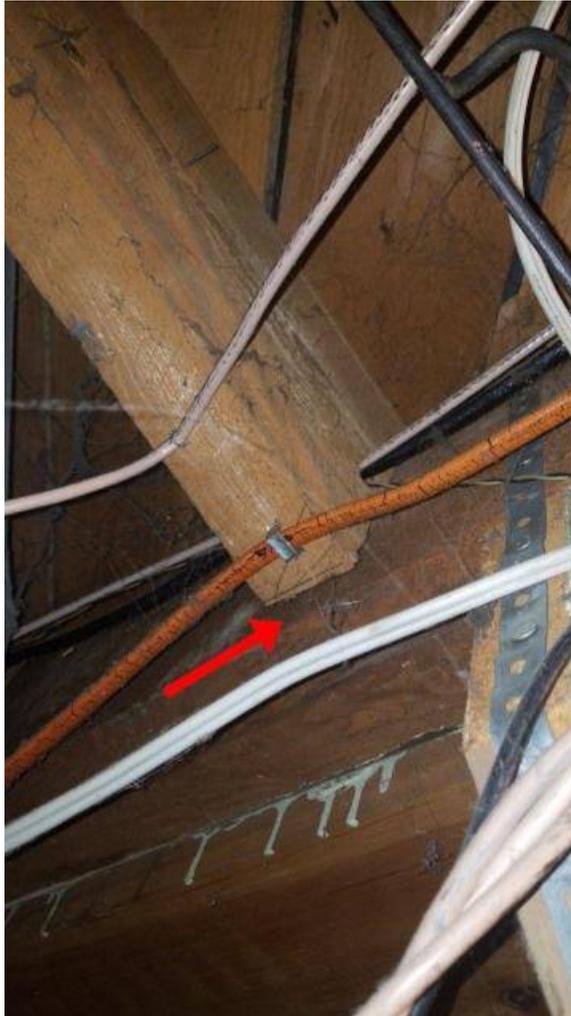
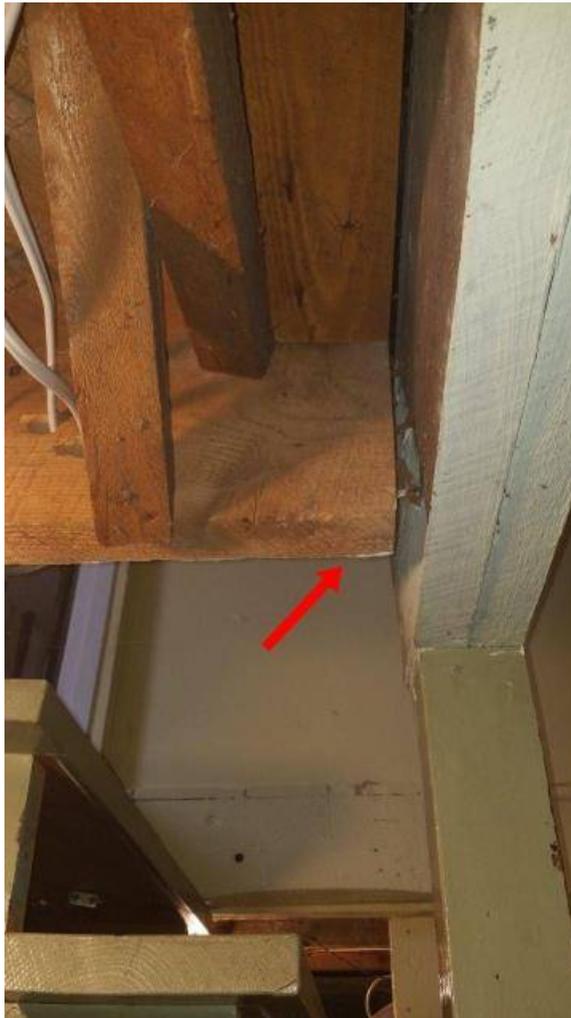
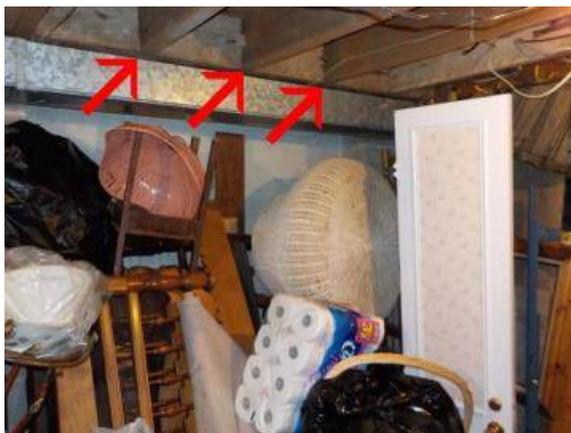
15.6 COMPOSANTES STRUCTURALES

Lors de notre inspection nous avons observé que les solives des planchers sont composés de solives de bois d'oeuvre et que le support de plancher est composé de planche, et que 60% approximativement des solives et supports étaient visible, et nous avons constaté qu'il n'y a aucun étrier de fixation et/ou lambourde aux extrémité des solives. Les étriers sont utilisés pour fixer les solives à la poutre, il sont recommandé pour assurer la solidité de la structure et ainsi éviter les bris à l'étage supérieur. Nous vous recommandons de faire évaluer et corriger cette situation par une personne qualifiée.

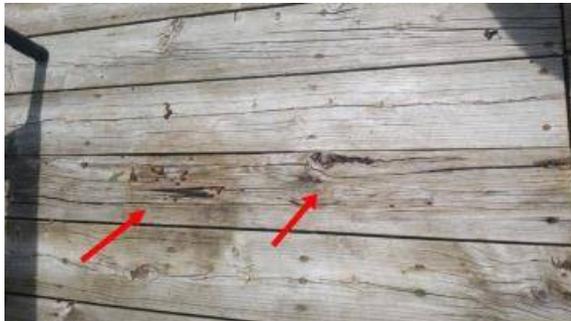
16.5 ARRIÈRE 1

Lors de notre inspection nous avons observé une terrasse et nous avons constaté que le plancher à des traces de pourriture. Ce qui affecte son intégrité et ainsi la sécurité des personnes. Nous vous recommandons de faire évaluer et corriger cette situation par une personne qualifiée, et ce, immédiatement.

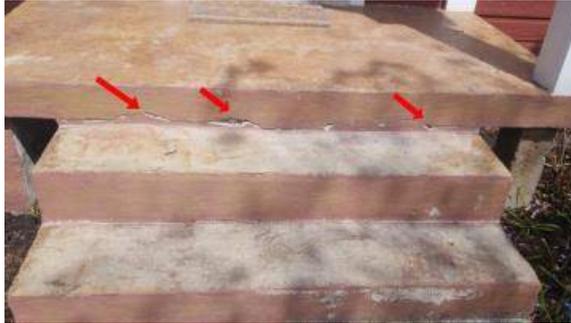
16.6 FACADE 1

Lors de notre inspection nous avons observé un porche et nous avons constaté que le et/ou les limons le crépi est manquant à quelque endroit, le crépi est une protection pour le béton et une finition esthétique. Nous vous recommandons de faire évaluer et corriger cette situation par une personne qualifiée.

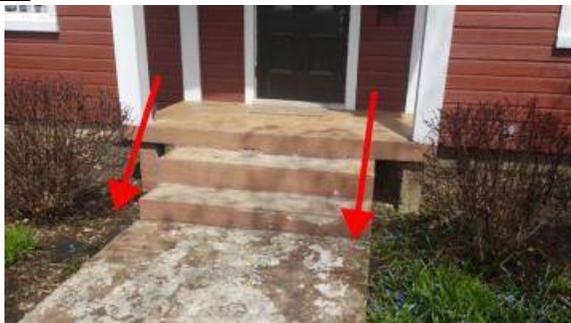
16.10 FACADE 1

Lors de notre inspection nous avons observé un porche et nous avons constaté qu'il n'y a aucune main courante d'installer. Une main courante est obligatoire dans les escaliers intérieur ayant plus de 2 contremarches et desservant un seul logement. À l'extérieur, son installation est exigée pour les escaliers de plus de 3 contremarches et desservant un seul logement. Cette situation constitue un risque pour la sécurité des occupants qui pourraient chuter dans les escaliers. Nous vous recommandons de faire évaluer et corriger cette situation par une

personne qualifiée, et ce immédiatement.

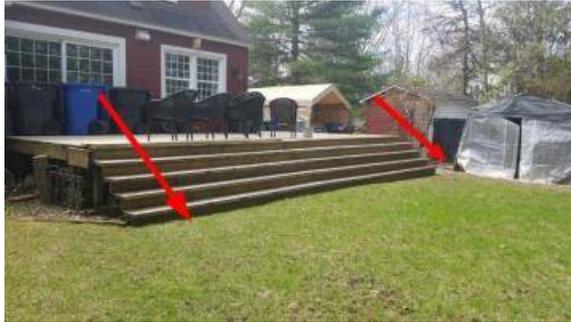
16.11 ARRIÈRE 1

Lors de notre inspection nous avons observé une terrasse et nous avons constaté qu'il n'y a aucune main courante d'installer. Une main courante est obligatoire dans les escaliers intérieur ayant plus de 2 contremarches et desservant un seul logement. À l'extérieur, son installation est exigée pour les escaliers de plus de 3 contremarches et desservant un seul logement. Cette situation constitue un risque pour la sécurité des occupants qui pourraient chuter dans les escaliers. Nous vous recommandons de faire évaluer et corriger cette situation par une personne qualifiée, et ce immédiatement.

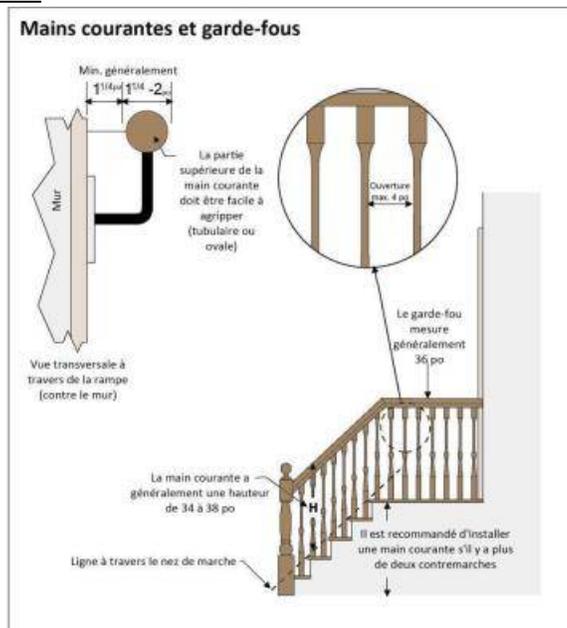
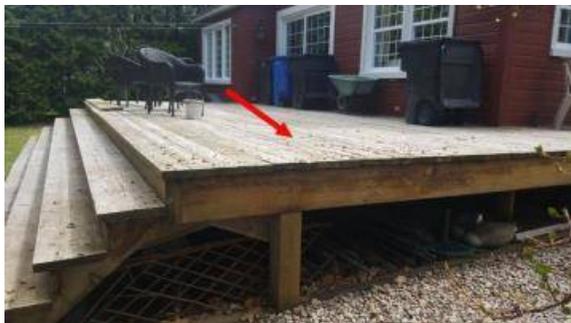
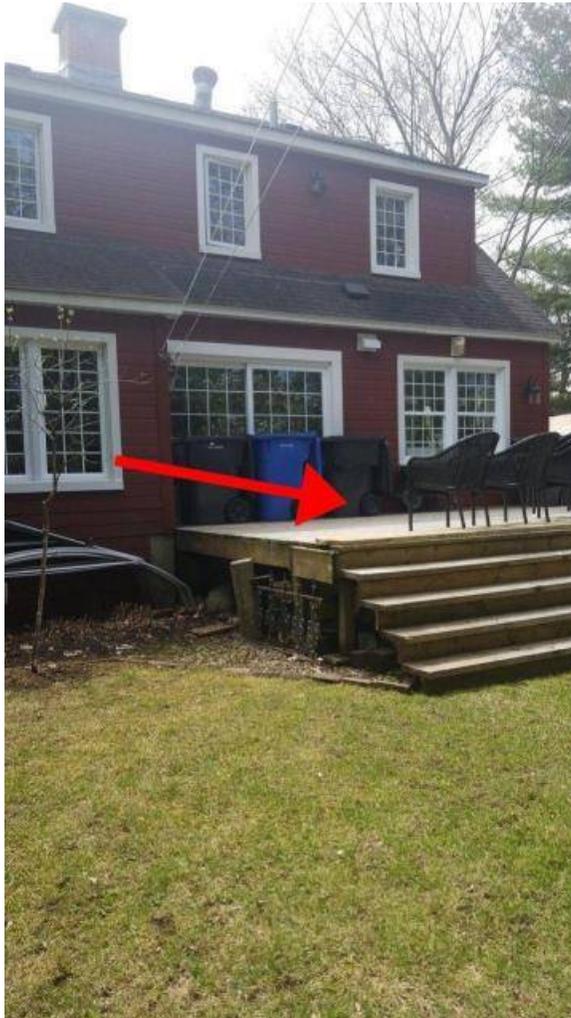
16.12 ARRIÈRE 1

Lors de notre inspection nous avons observé une terrasse, et nous avons constaté qu'il n'y a aucun garde-corps installé. Dès que la hauteur entre le sol et le plancher excède 24"(pouces) il est obligatoire dans avoir un. La réglementation qui concerne les garde-corps a été conçue pour la protection et la sécurité des enfants et des personnes, il est donc important de s'y conformer. Cette situation constitue un risque d'accident (chute) et de blessures pour les occupants. Nous vous recommandons de faire évaluer et corriger cette situation par un entrepreneur licencié, et ce immédiatement.

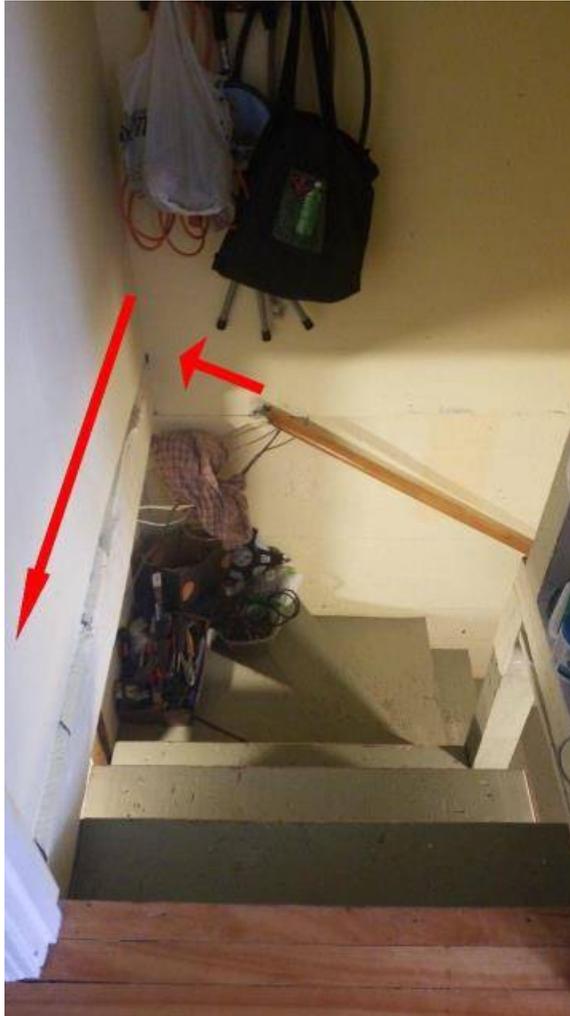
17.3 ACCÈS AU SOUS-SOL

Lors de notre inspection nous avons observé une et/ou des mains courantes en bois et nous avons constaté qu'elle n'est pas continue du bas au haut de l'escalier. La main courante à comme fonction de ce retenir en cas de chute, elle doit être facile à agripper et doit être continue d'un bout à l'autre de l'escalier. Cette situation constitue un risque pour la sécurité des occupants qui pourraient chuter dans les escaliers. Nous vous recommandons de faire évaluer et corriger cette situation par une personne qualifiée, et ce immédiatement.

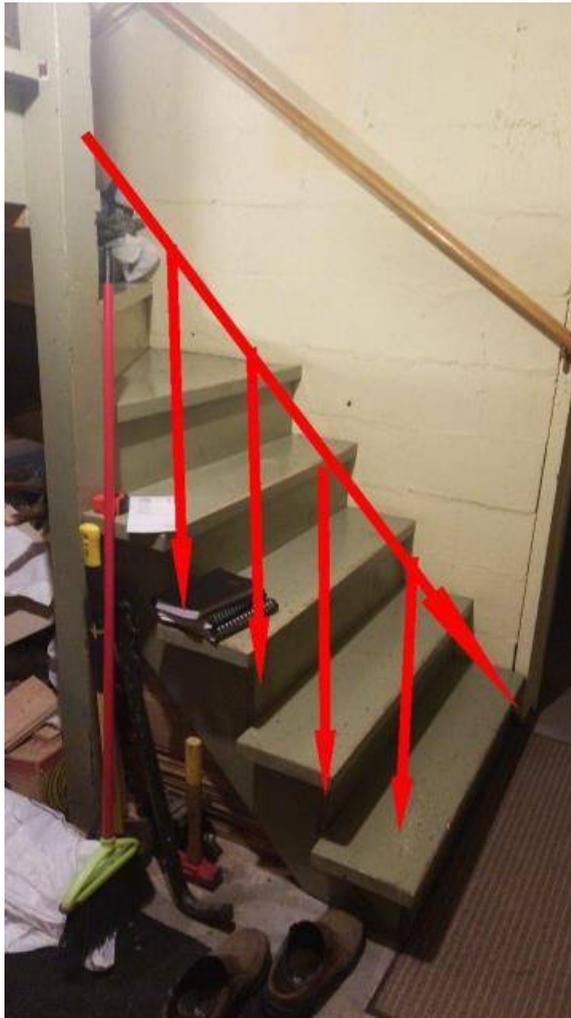
17.4 ACCÈS AU SOUS-SOL

Lors de notre inspection nous avons observé un escalier et nous avons constaté qu'il n'y a aucun garde-corps. Dès que la hauteur entre le sol et le plancher excède 24"(pouces) il est obligatoire dans avoir un. La réglementation qui concerne les garde-corps a été conçue pour la protection et la sécurité des enfants et des personnes, il est donc important de s'y conformer. Cette situation constitue un risque d'accident (chute) et de blessures pour les occupants. Nous vous recommandons de faire évaluer et corriger cette situation par un entrepreneur licencié, et ce immédiatement.

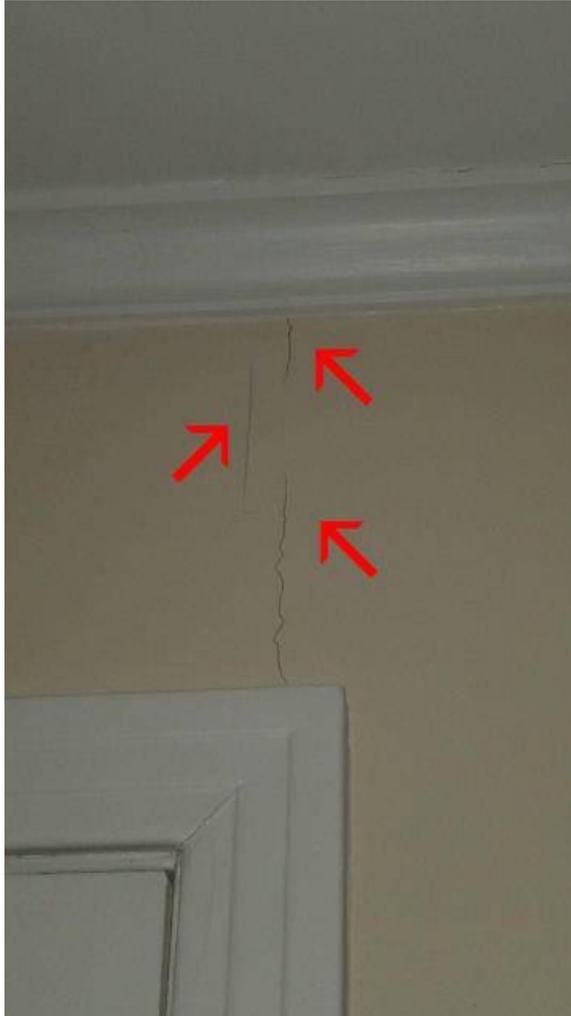
17.30 CORRIDOR AUTRES ESPACES (RdC)

Lors de notre inspection nous avons observé que le et/ou les murs sont recouvert de placoplâtres, et nous avons constaté qu'il y a une et/ou des petites fissures. Nous ne pouvons nous prononcer sur la et/ou les causes exacts des dommages. Les revêtement de finition des murs doivent être uniformes et sans dommage ni tache. Nous vous recommandons de faire évaluer et corriger cette situation par une personne qualifiée.

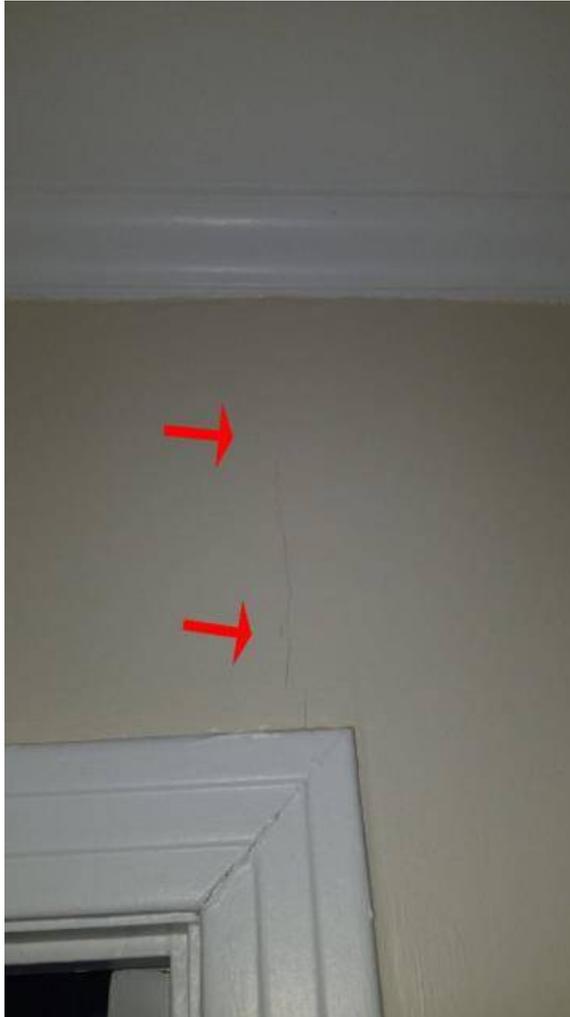
17.36 CORRIDOR ET AUTRES ESPACES (étage)

Lors de notre inspection nous avons observé que le et/ou les murs sont recouvert de placoplâtres, et nous avons constaté qu'il y a une et/ou des petites fissures. Nous ne pouvons nous prononcer sur la et/ou les causes exacts des dommages. Les revêtement de finition des murs doivent être uniformes et sans dommage ni tache. Nous vous recommandons de faire évaluer et corriger cette situation par une personne qualifiée.

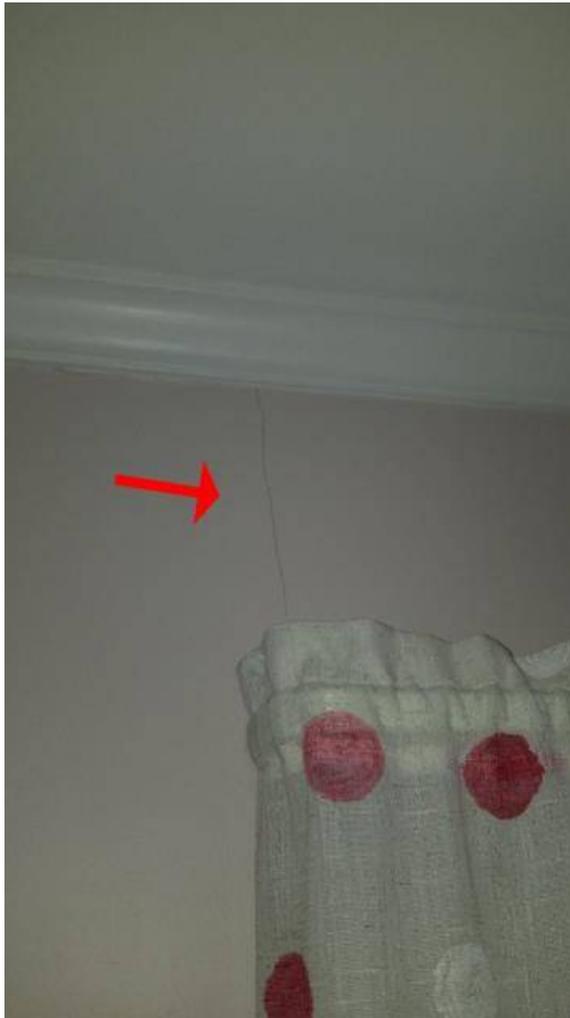
17.38 CHAMBRE 2 (étage)

Lors de notre inspection nous avons observé que le et/ou les murs sont recouvert de placoplâtres, et nous avons constaté qu'il y a une et/ou des petites fissures. Nous ne pouvons nous prononcer sur la et/ou les causes exacts des dommages. Les revêtement de finition des murs doivent être uniformes et sans dommage ni tache. Nous vous recommandons de faire évaluer et corriger cette situation par une personne qualifiée.

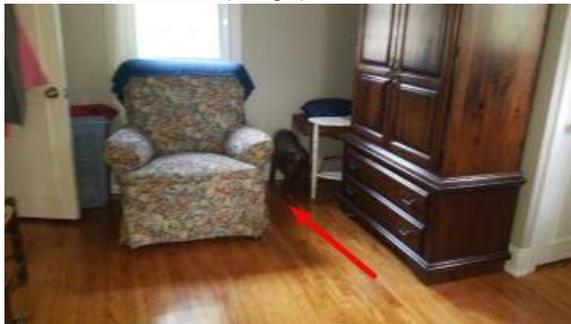
17.63 CHAMBRE DES MAÎTRES (étage)

Lors de notre inspection nous avons observé un plancher en latte de bois ainsi que les moulures au pourtour, et nous avons constaté que le plancher est en pente. Les planchers doivent être lisse et uniforme pour l'usage propre aux occupants. Cette situation pourrait être à risque de blessure. Nous vous recommandons de faire évaluer et corriger cette situation par un spécialiste dans le domaine.

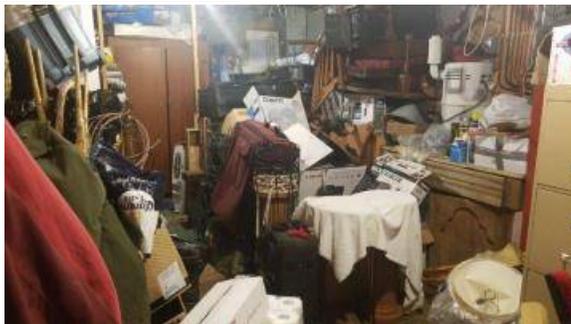
17.70 SOUS-SOL NON AMÉNAGÉ

Lors de notre inspection nous avons observé que des meubles et/ou des effets personnels se trouvant dans la pièce. Ce qui a limité notre inspection et ainsi de nous prononcer sur les composantes. Des dommages peuvent exister sous ses surfaces, que seul le propriétaire peut en connaître l'existence. Nous vous conseillons de le questionné sur les composantes caché dans cette présence.

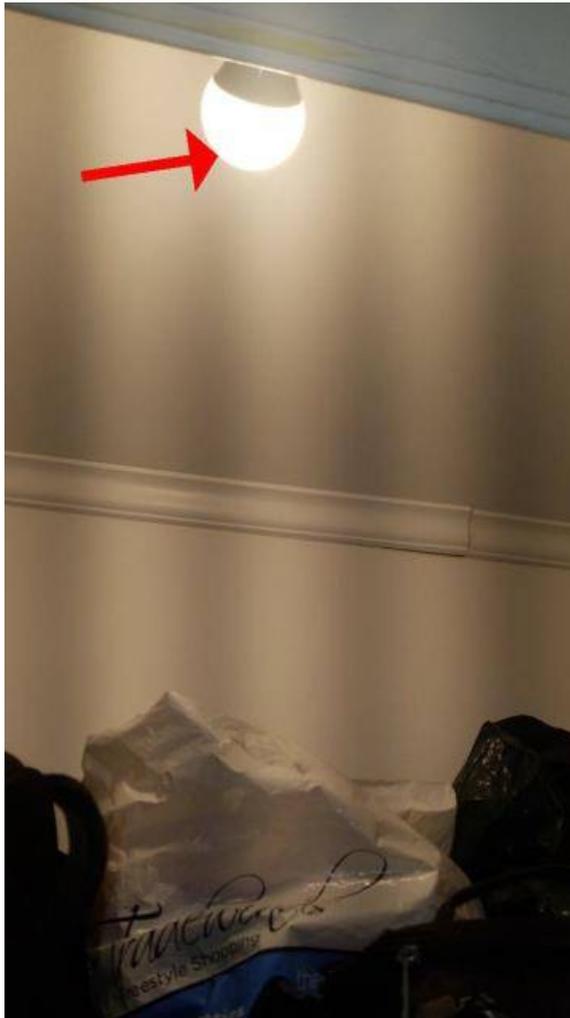
17.71 CORRIDOR AUTRES ESPACES (RdC)

Lors de notre inspection nous avons observé que le et/ou les murs et plafond sont recouvert de placoplâtres et nous avons constaté que la lumière n'est pas protégé par un globe. Cette situation comporte un risque d'incendie si un vêtement ou un objet se retrouvait à proximité de l'ampoule chaude, ce qui représente un danger, et un risque de blessure pour les occupants qui pourrait entrer en contact avec l'ampoule non-protégée. Nous vous recommandons de faire évaluer et corriger cette situation par un maître électricien, et ce immédiatement.

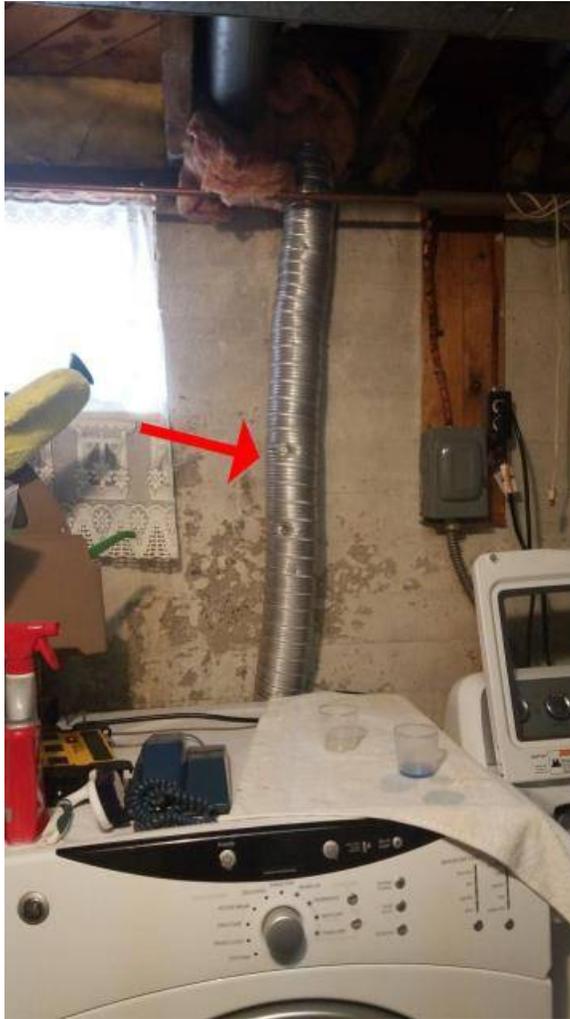
18.1 SALLE DE LAVAGE (sous-sol)

Lors de notre inspection nous avons observé le tuyau de sècheuse sortant du mur et nous avons constaté aucune anomalie. Un conduit de sècheuse peut se boucher avec le temps suite à l'accumulation de charpie. Il est fortement recommandé de nettoyer l'intérieur de celui-ci avant l'installation de votre laveuse et sècheuse. Par la suite, un entretien périodique est suggéré afin de minimiser le risque d'incendie et améliorer l'efficacité de votre appareil. Dans la mesure du possible, il faut limiter le nombre de coude et la distance de parcours. L'installation de blocs de bois derrière la sècheuse est recommandée, et ce, afin de maintenir un espace adéquat pour le conduit de sècheuse sans que celui-ci soit coincé.

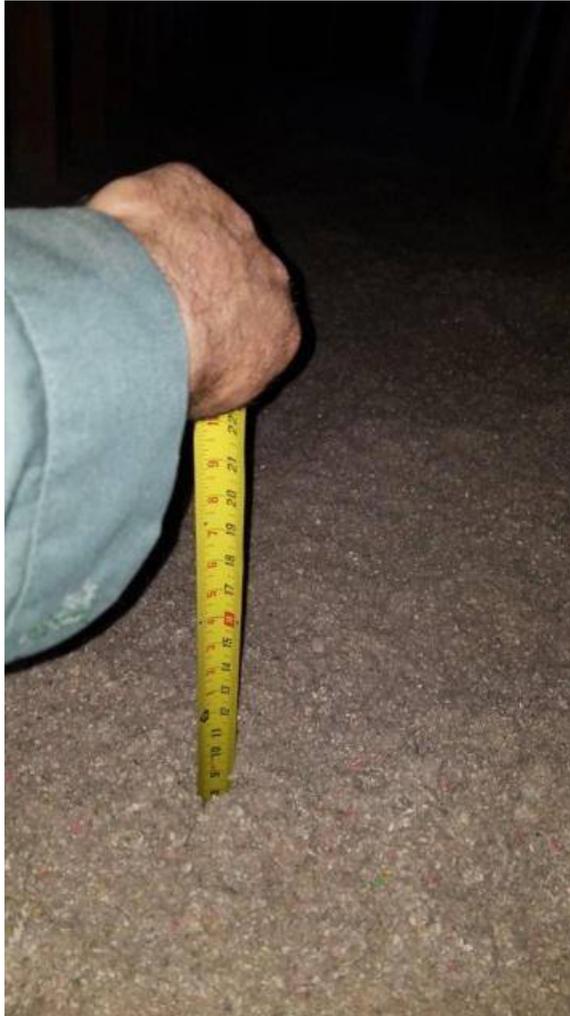
18.4 VIDE SOUS TOIT PRINCIPAL

Lors de notre inspection nous avons observé dans le vide sous toit que l'isolant en cellulose est d'une épaisseur de 10 pouces approximativement. Plus ou moins R 35.

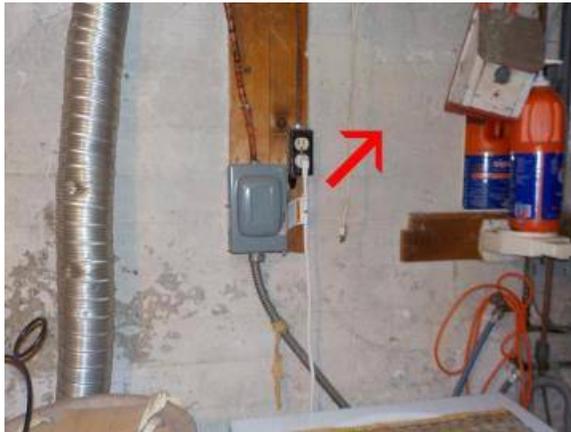
18.7 SOUS-SOL

Lors de notre inspection nous avons observé au sous-sol l'isolation et nous avons constaté que l'isolant sur les murs de fondation est incomplète. Nous vous recommandons de faire évaluer et corriger cette situation par une personne qualifiée.

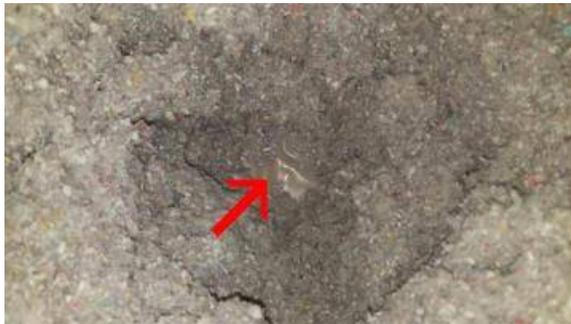
18.8 VIDE SOUS TOIT PRINCIPAL

Lors de notre inspection nous avons observé dans le vide sous toit que le pare-vapeur est de polyéthylène.

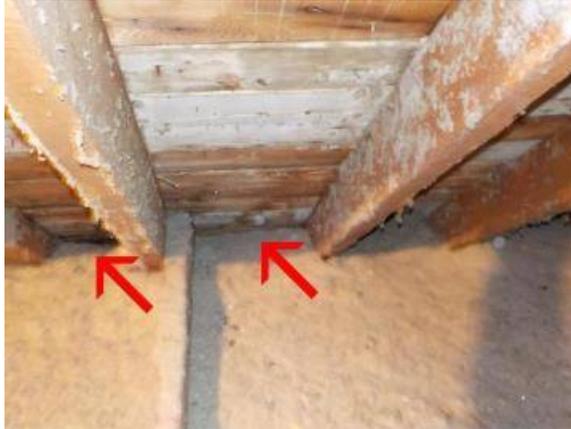
18.12 VIDE SOUS TOIT PRINCIPAL

Lors de notre inspection nous avons observé la ventilation dans le vide sous toit et nous avons constaté qu'il n'y a pas de déflecteur au avants toit. Un déflecteur à comme fonction d'empêcher que l'isolant touche au support du toit et ainsi favoriser une bonne ventilation de l'entre-toit. Une ventilation insuffisante pourrait occasionner des risques d'humidité et ainsi favoriser la formation de moisissure et de pourriture et endommager prématurément les revêtements de toit. Nous vous recommandons de faire évaluer et corriger cette situation par une personne qualifiée.

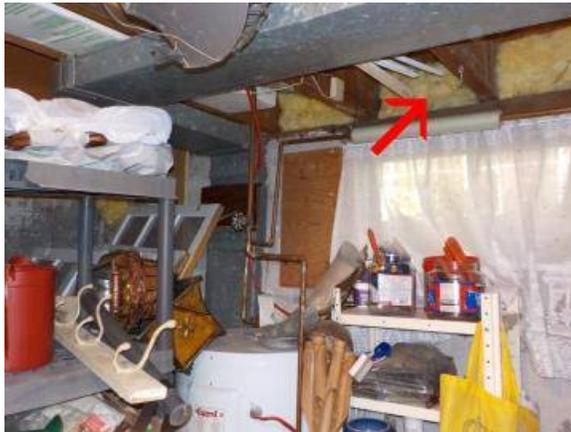
18.15 SOUS-SOL

Lors de notre inspection nous avons soulevé l'absence de pare-vapeur sur la solive de ce bâtiment. Le pare-vapeur limite le passage de la vapeur d'eau provenant des airs habitable et devrait être installé sur le côté chaud du bâtiment. En son absence, de la condensation peut se produire (point de rosée), ce qui aura pour effet d'endommager et faire pourrir les éléments structuraux et putrescibles à cet endroit. Nous vous recommandons de faire évaluer et corriger cette situation par une personne qualifiée.
